**CAPPELLA LANDO**  
**Chiesa di San Pietro – Castello**  
**Venezia**

Relazione tecnica

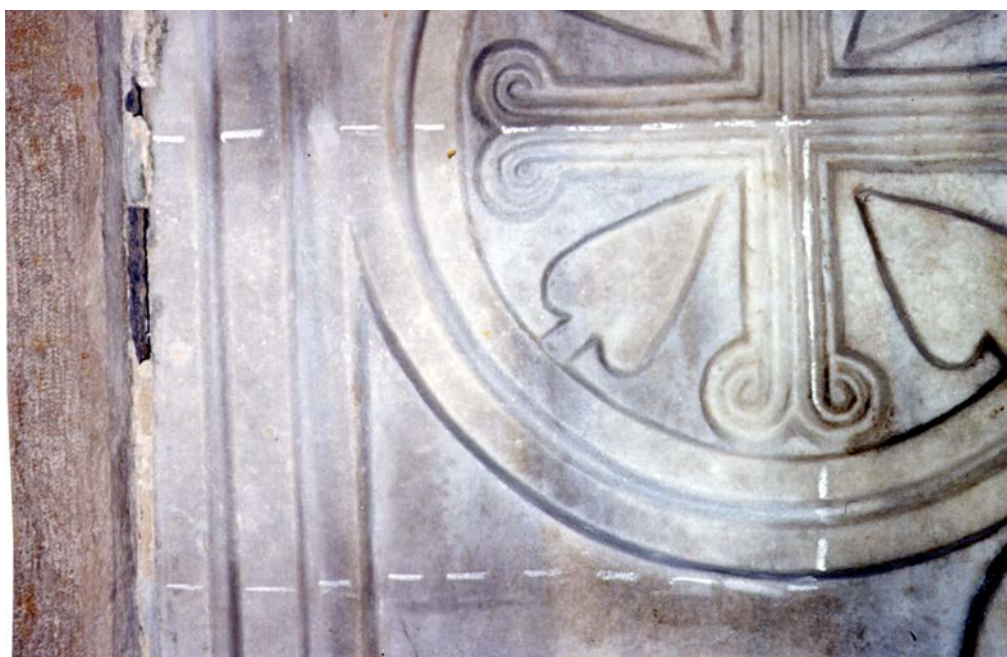
Foto – Prova di pulitura.

L'intervento eseguito é consistito in una prima pulitura delle superfici dell'altare rimuovendo le impurità dei depositi oleosi mediante ripetute applicazioni, prima su tutta la superficie, poi localizzate di fogli di kleenex e bicarbonato di ammonio al 5 o 10%. I diversi tempi di impacco, il numero di applicazioni, le percentuali di solventi, sono variati in relazione al fabbisogno specifico, in modo da permettere una pulitura non aggressiva graduale e controllabile.

Terminati gli impacchi è stato eseguito un accurato lavaggio di tutti gli elementi lapidei al fine di rimuovere eventuali residui di soluzione basica.

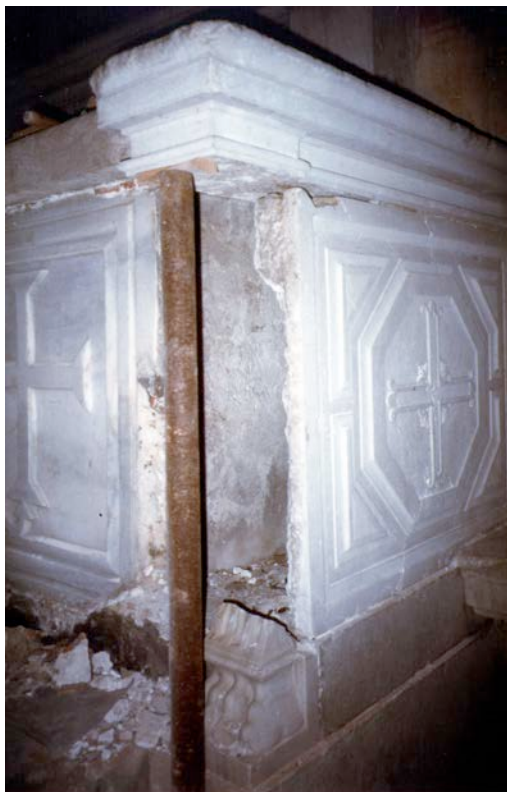
La presenza di fratture sulla parte destra del paliotto ha reso necessario lo smontaggio parziale dell'elemento lapideo, che è stato ricomposto inserendo un perno in acciaio inox incollato con resina epossidica.

Questa operazione ha permesso di scoprire che la parte interna della lastra frontale del paliotto era anch'essa decorata. Si è proceduto quindi allo smontaggio anche di questa lastra e alla

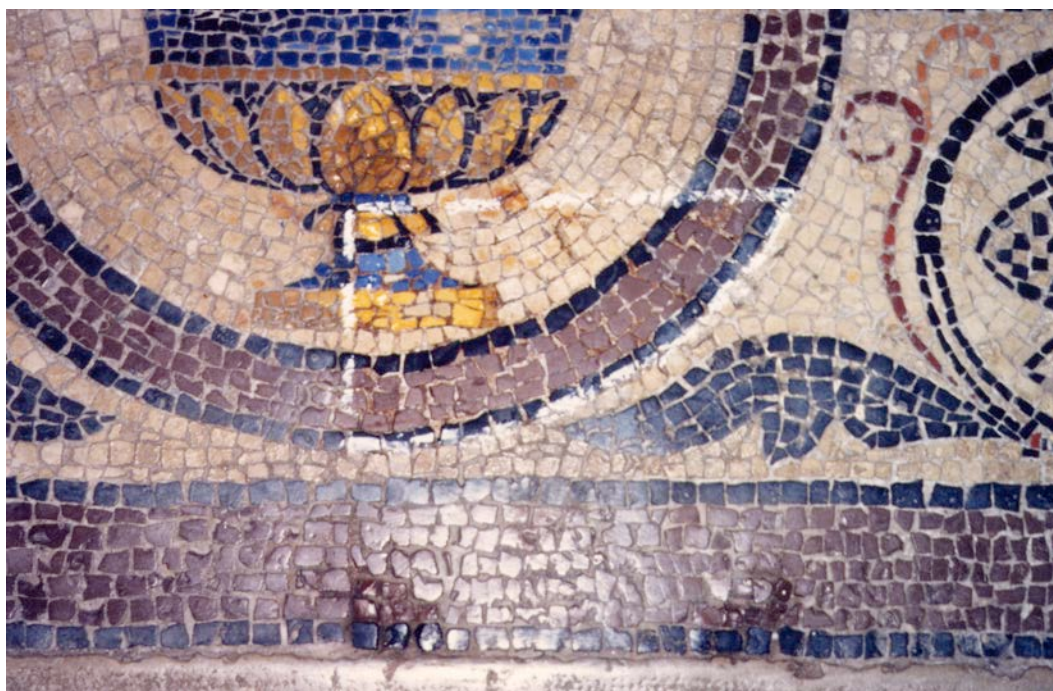
Foto –  
Mosaico  
della predella  
prova di  
pulitura.

Il mosaico della predella è stato decerato con appositi solventi. Dopo un accurato lavaggio con acqua distillata e spazzolini, si sono integrate le lacune con una malta fine di polvere di marmo e calce Lafarge. Su tutta la superficie è stato steso un film di cera microcristallina.

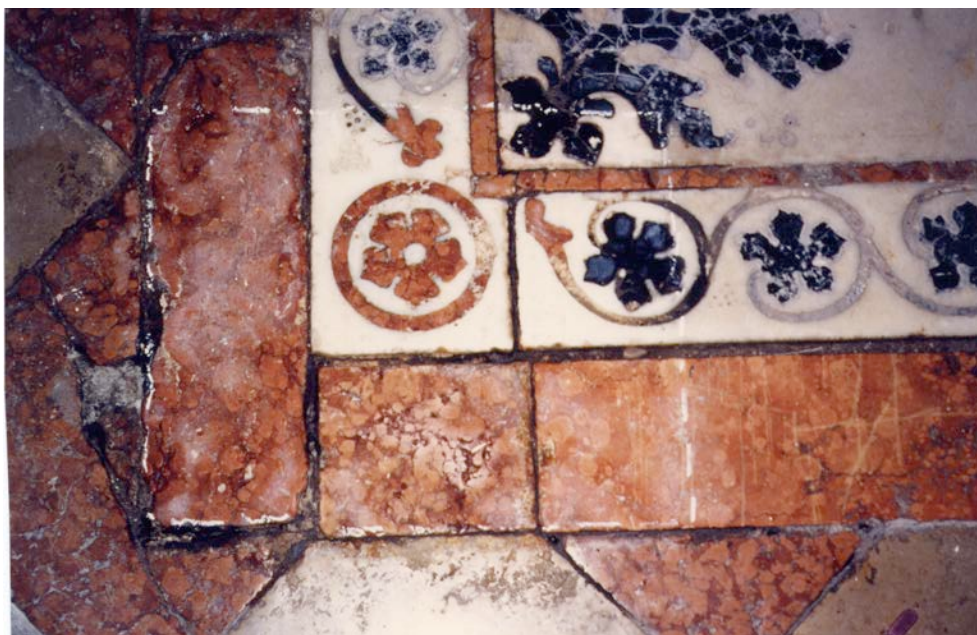
Prima dell'operazione di pulitura è stato necessario smontare parzialmente il bordo decorato e il contorno in pietra "Rosso di Verona" della lastra tombale ubicata di fronte all'altare in quanto il marmo era disconnesso e fratturato mettendo così in pericolo la stabilità della lastra stessa.

Foto – Campione di pulitura sulla lastra tombale.

Dopo la spolveratura di tutta la superficie e il consolidamento con resina acrilica delle decorazioni a "niello" rimaste, si sono numerati, fotografati e quindi smontati gli elementi perimetrali. In tal modo è stato possibile documentare fotograficamente l'interno della tomba. Tutta la superficie è stata decerata con solventi idonei e pulita con impacchi di kleenex e bicarbonato di ammonio al 5%.

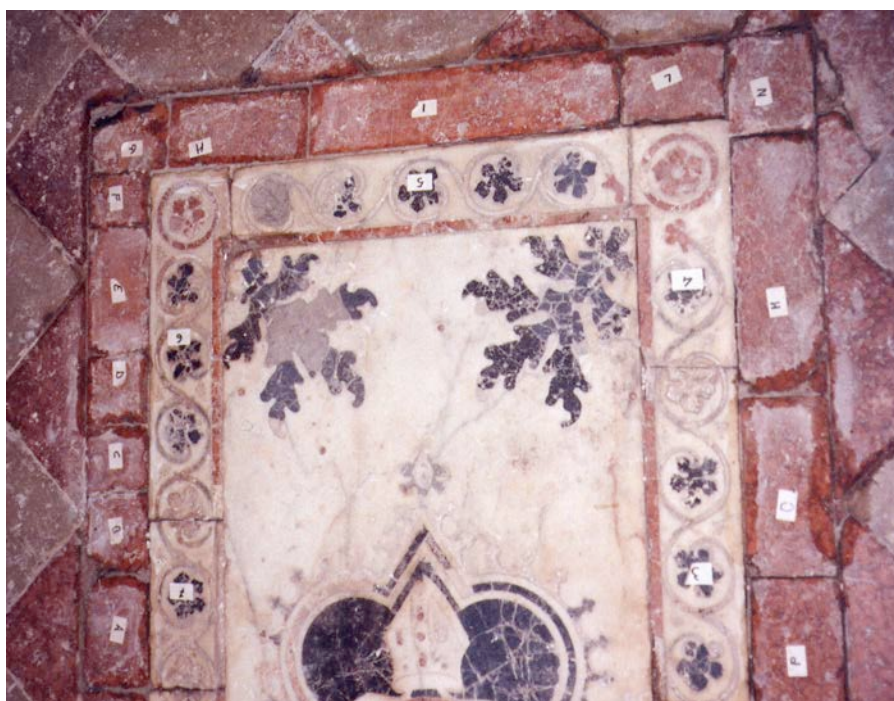
Foto – Elementi lapidei numerati per lo smontaggio.

Gli elementi smontati sono stati riposizionati dopo la stesura di un letto di malta. Tutte le fessure sono state stuccate con calce Lafarge ed inerti con l'aggiunta, dove necessario, di terre colorate.

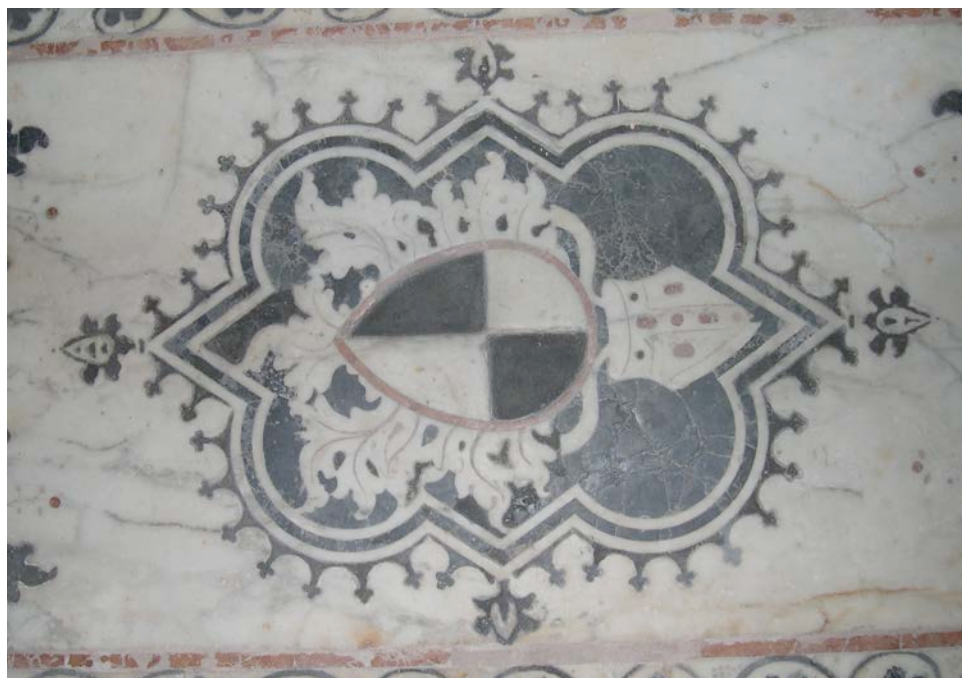
Foto-Particolare dello stemma della lastra tombale.

Le grosse lacune delle decorazioni a "niello" sono state risarcite con un impasto di colore di granulometria simile all'originale.

Tutta la superficie è stata trattata con cera microcristallina.

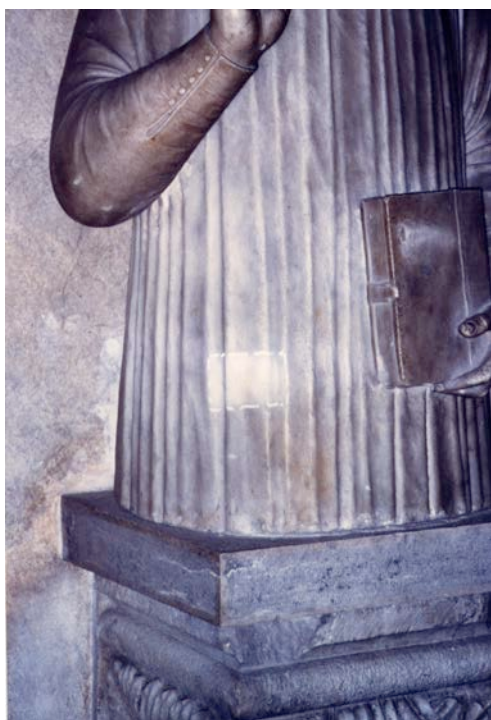
Foto – Prova di pulitura sul marmo bianco.

Dopo una leggera pulitura per eliminare le stratificazioni di polvere, per mezzo di pennelli morbidi si è passati alla pulitura con impacchi di fogli di kleenex e bicarbonato di ammonio al 5 o 10%. La pulitura è stata attuata gradualmente rispettando le patine presenti.

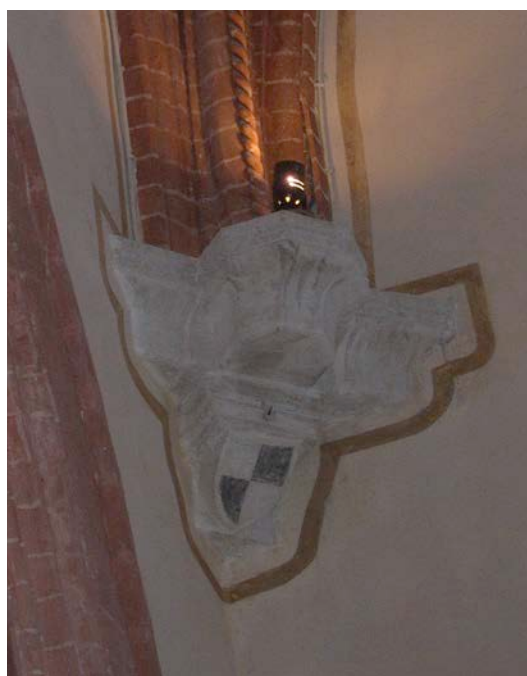
Foto – Stemma.

Il colore degli stemmi dei quattro pennacchi è stato consolidato con resina acrilica e integrato ad acquarello.

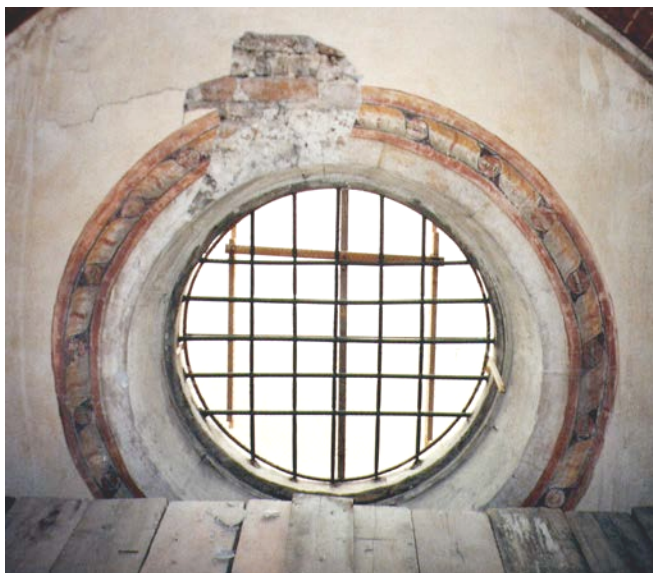
Foto – Particolare del tondo finestra prima del restauro.

Le mancanze e le abrasioni di colore sono state integrate ad acquarello. Una parte della decorazione del tondo finestra staccatasi dal muro è stata riadagiata, consolidata e sono state ricostruite pittoricamente a tempera le parti mancanti.

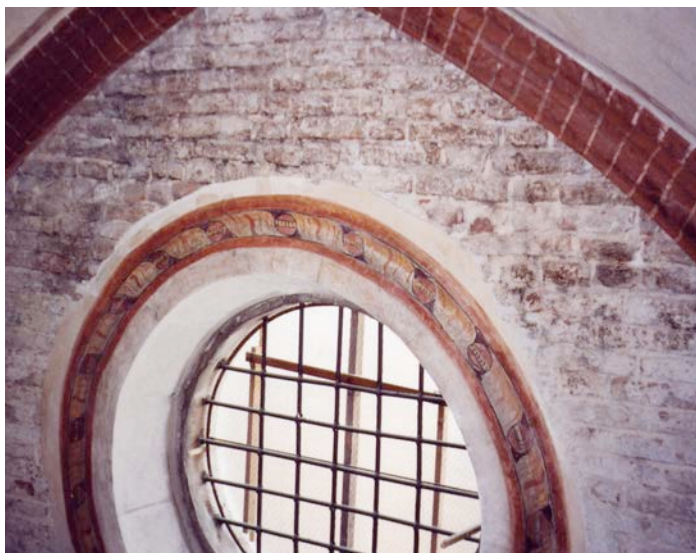
Foto – Particolare della decorazione del tondo finestra dopo la ricostruzione.

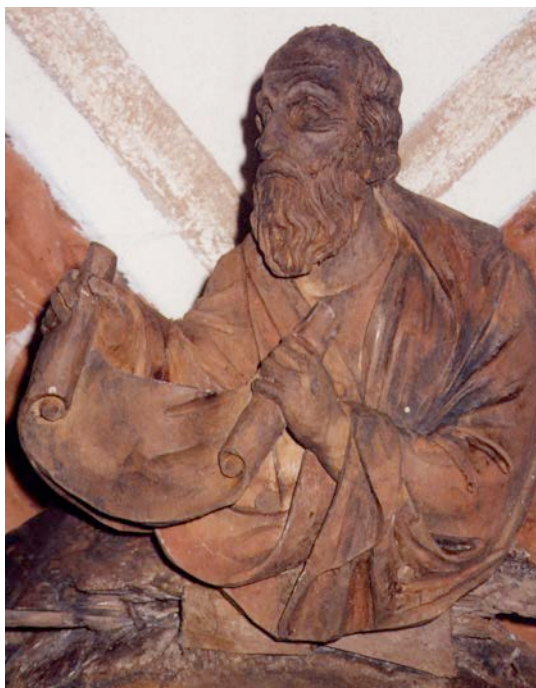
Foto – Particolare del rosone in legno.

Dopo un'accurata spolveratura si è eseguita una disinfestazione della superficie dagli insetti xilofagi con un trattamento a pennello e siringa di tutta la superficie.

Le tracce di pigmenti sono state consolidate con resina acrilica; le abrasioni velate con acquarello.

Sulla superficie è stato steso un film di cera microcristallina.
