DITTA CONCORRENTE:	
G.R.C. <i>Gruppo Restauro Conservativo snc</i> S. Polo 1135 – 30125 Venezia	
SCHEDA N°	1
TIPOLOGIA DEI LAVORI DI RESTAURO RELATIVI ALLA PRESENTE SCHEDA	
Restauro conservativo facciata e portale in pietra d'Istria.	
OGGETTO DELL'INTERVENTO	
Chiesa di Santo Stefano - Venezia	
STAZIONE APPALTANTE E SOPRINTENDENZA COMPETENTE	
Soprintendenza ai Beni AA, per il paesaggio e patrimonio storico, A e demotnoantropologico. Di Venezia.	
DATA DI INIZIO LAVORI	DATA DI FINE LAVORI
23/02/2000	06/06/2001
EPOCA STORICA	
XV sec.	
OPERAZIONI DI RESTAURO ESEGUITE	
<u>Portale lapideo</u> <ul style="list-style-type: none"> - Fissaggio di preconsolidamento di scaglie sollevate dei marmi con esecuzione di velinatura con carta giapponese e resina acrilica; - rimozione delle velature con solvente; - consolidamento dei marmi mediante applicazione a pennello, fino a rifiuti, di resina silossanica in solvente; - asportazione meccanica dei depositi incoerenti e di origine biologica; - pulitura della pietra e dei marmi mediante impacchi con polpa di carta e bicarbonato di ammonio in soluzione; - rifinitura della pulitura con aeroabrasivo con ossido di alluminio 220 mesh; - rimozione delle stuc

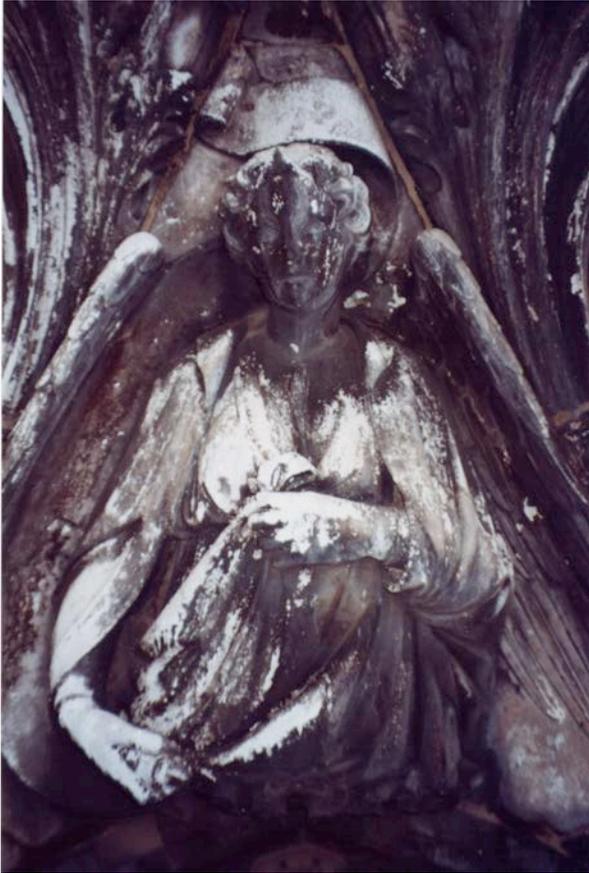
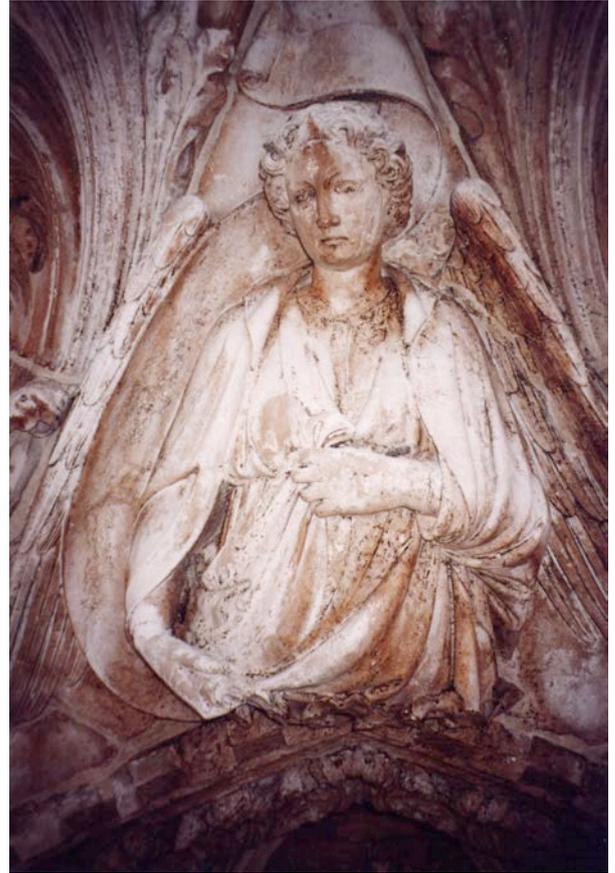
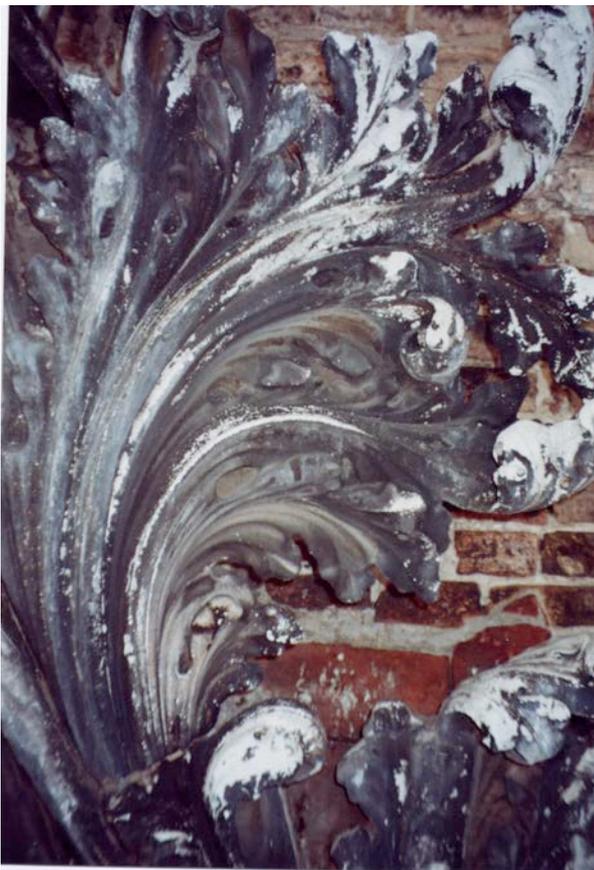
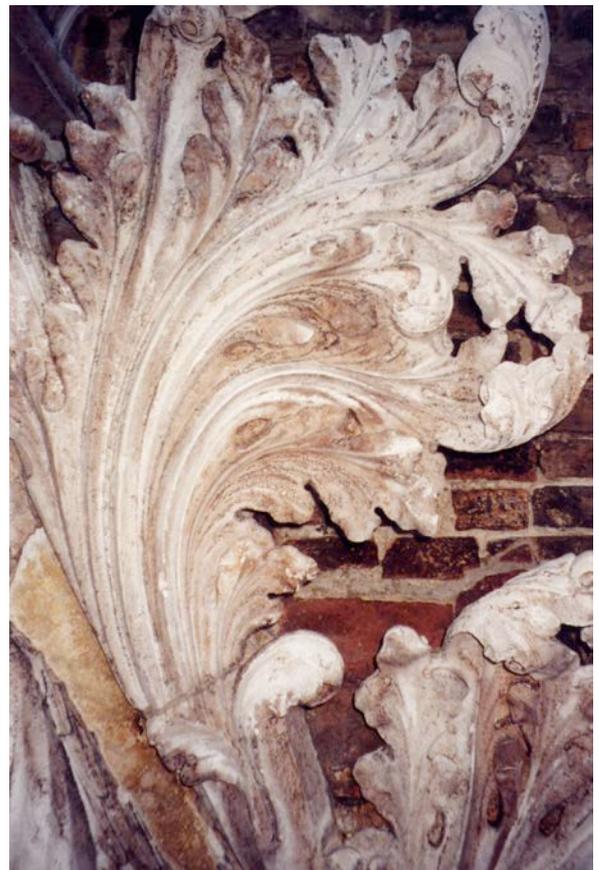
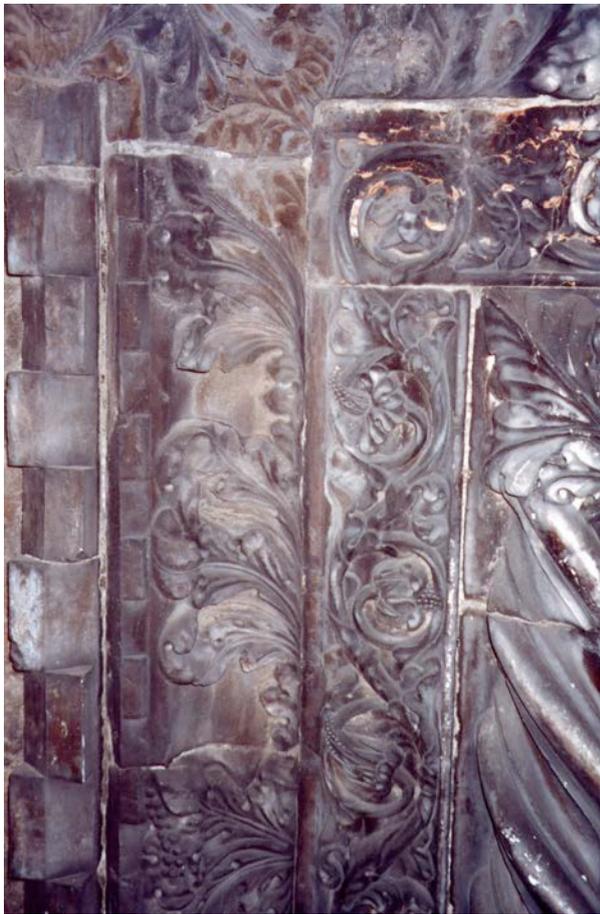
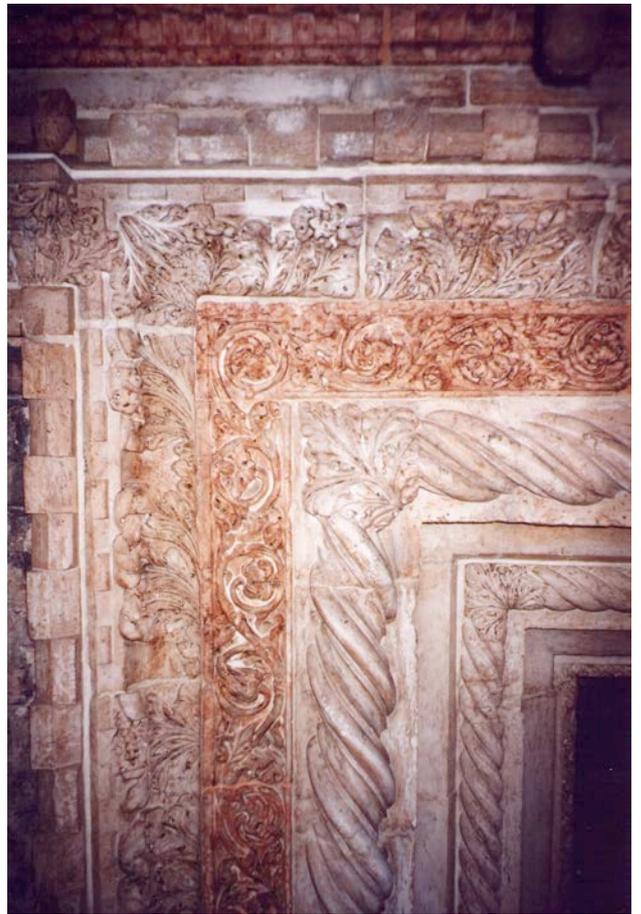
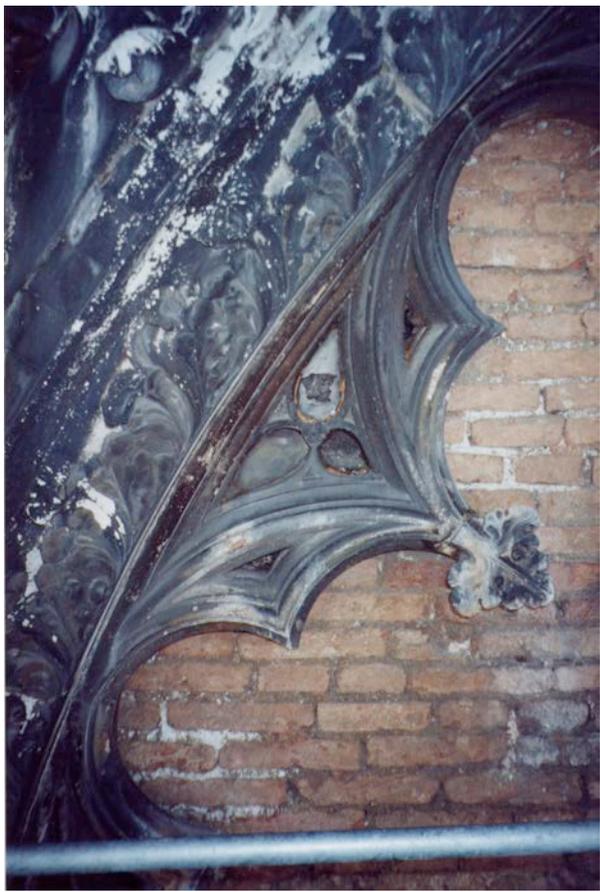
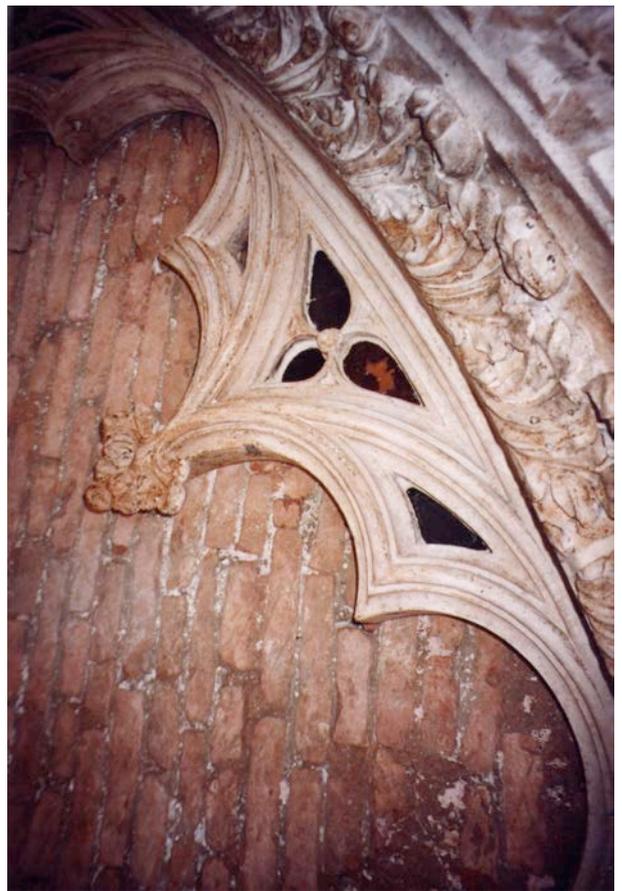
Lo stato di conservazione degli elementi architettonici, degli elementi decorativi e dei rilievi che si situano sul Portale della Chiesa di Santo Stefano a Venezia era alquanto disomogeneo in rapporto ai diversi materiali impiegati, pietra d'Istria, Rosso di Verona e cotto. Per la maggior parte dette opere erano in una condizione conservativa preoccupante, anche per l'aspetto statico.

- alterazioni di tipo chimico-fisico dei materiali
- alterazioni di tipo biologico provocate dalla presenza di erbe infestanti e microorganismi
- depositi organici (guano dei volatili)
- diffusi fenomeni di esfoliazione e decoesione
- fenomeni di fessurazione, fratture di varia entità, scaglie mutilazioni
- strati di polveri incoerenti, depositi superficiali in taluni punti poco aderenti e sottili, in altri omogenei e di spessore notevole. Questi ultimi soprattutto nelle zone di sottosquadro e comunque in quelle più riparate dal dilavamento
- fenomeni di imbianchimento estesi in maniera differenziata sull'intera superficie dovuti a solfatazione superficiale
- ossidazione degli elementi metallici di ferro
- stuccature cementizie presenti tra i giunti degli elementi
- inefficacia statica di ancoraggi non più a tenuta.

Prima e dopo il restauro.

Per quanto riguarda le opere da restaurare vere e proprie si è intervenuto innanzitutto, con intervento d'urgenza, alle operazioni preliminari di preconsolidamento localizzato con resina acrilico-siliconica e l'applicazione di carta giapponese.

A questo hanno fatto seguito le operazioni di disinfestazione dei microorganismi con idoneo biocida e di rimozione meccanica di deposito organico.

Le malte cementizie sono state rimosse e le connessure e fessure riempite con composto di polvere di marmo, calce Lafarge.

I vecchi ancoraggi non più a tenuta sono stati rimossi e sostituiti con altri, nuovi, in acciaio AISI 316, fissati con colature di piombo.

Le parti distaccate sono state incollate con utilizzo di resina epossidica e dove necessario si sono inseriti perni in acciaio AISI 316.
