**COMMITTENTE:** Commissione Sinodale per la Diaconia  
Foresteria Valdese di Venezia

**LAVORO:** Palazzo Cavagnis – Castello 5170

**INTERVENTO:** Indagine con controllo visivo sullo stato di conservazione  
statica degli elementi lapidei delle facciate nord, ovest e sud

**DOCUMENTO:** Relazione tecnico-illustrativa

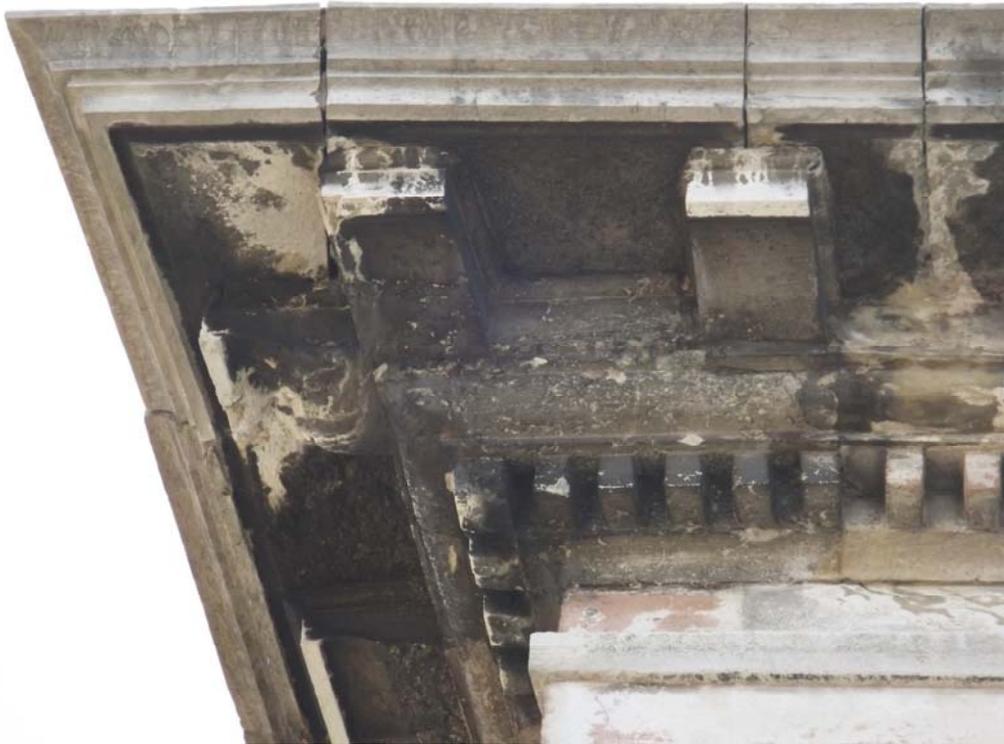
*Croste nere*

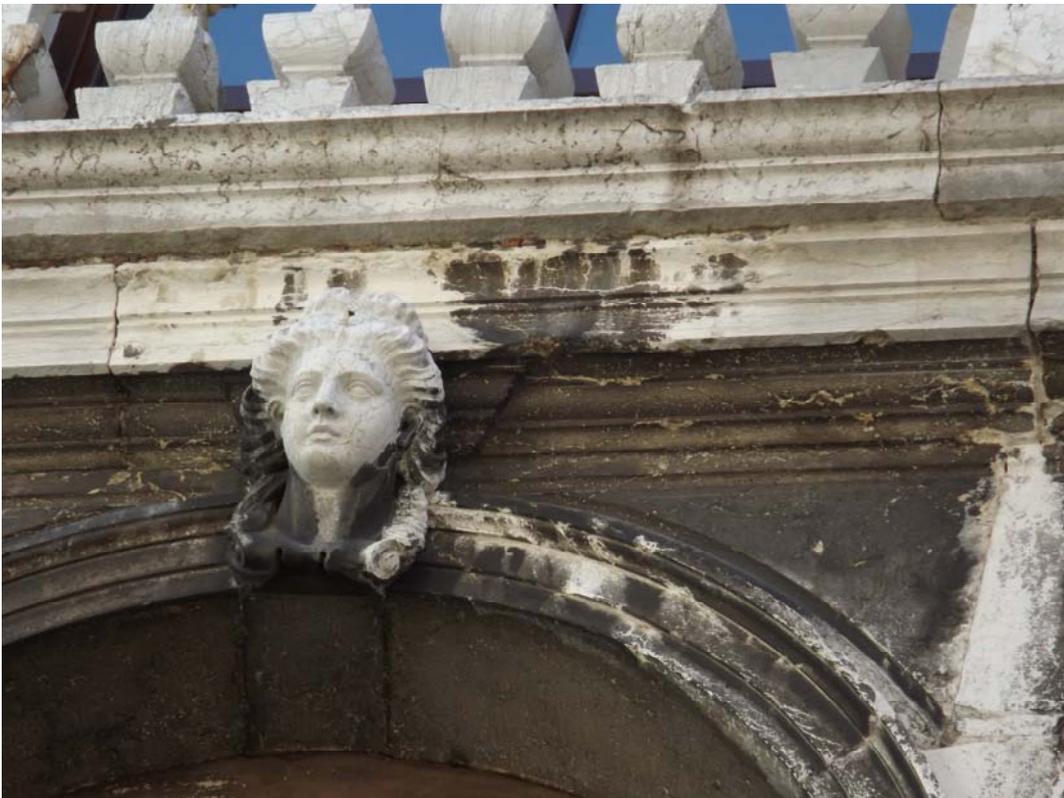
*Croste nere*

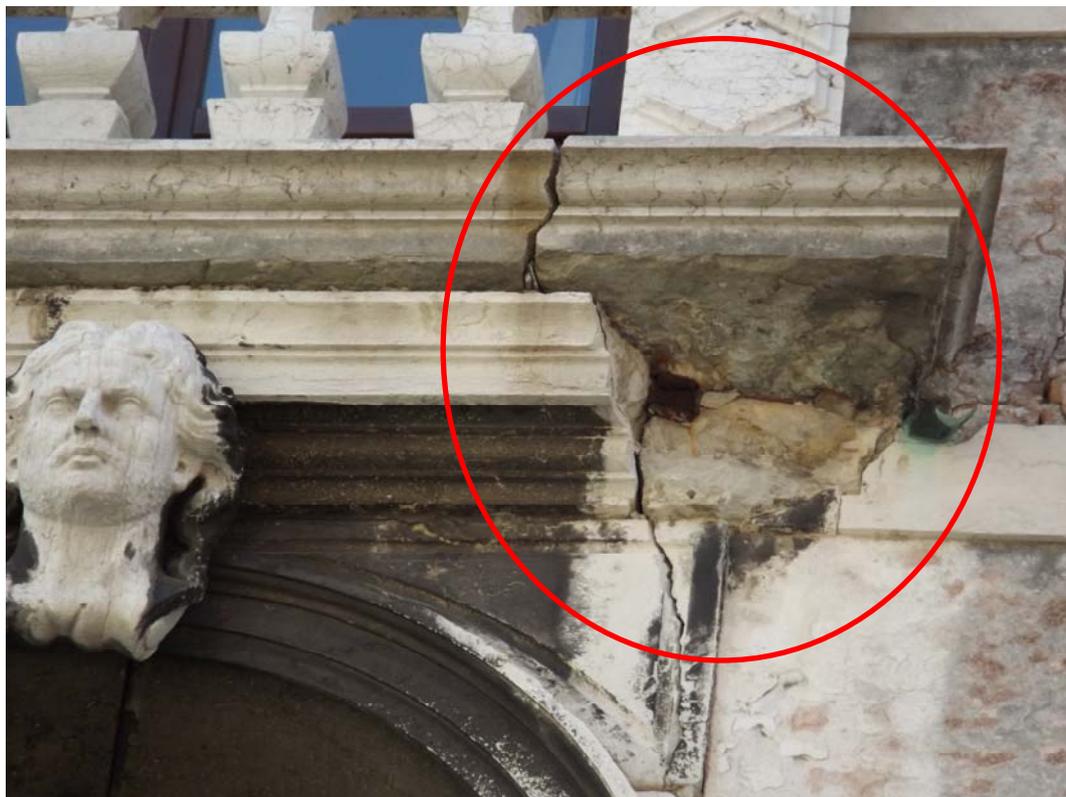
*Distacco con caduta di elementi e cedimento di elemento soprastante  
(necessità di intervento provvisorio di protezione)*

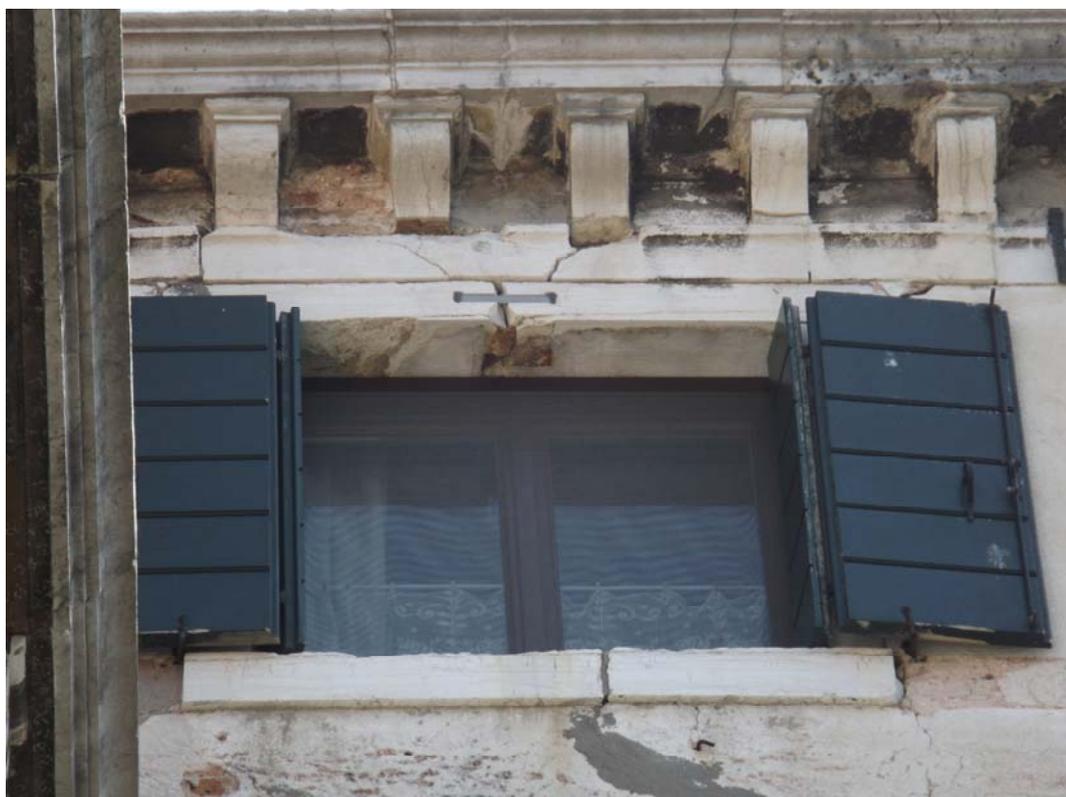
*Sfaldature piani di sedimentazione*

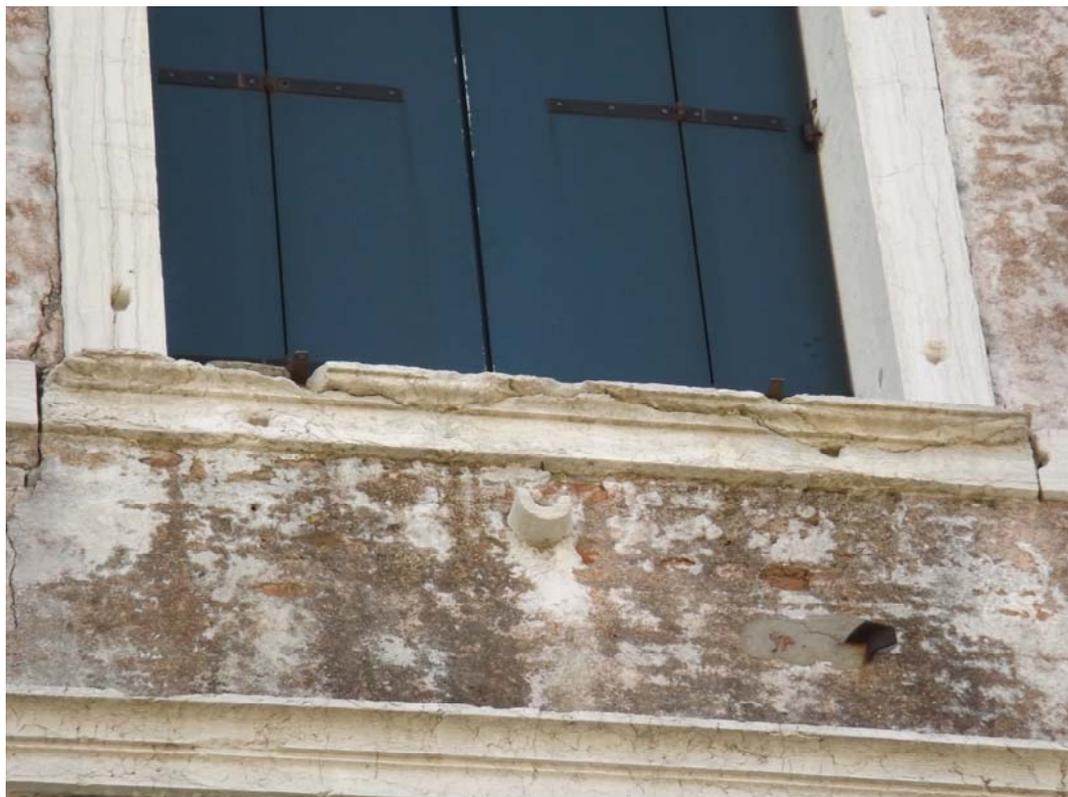
*Sfaldature piani di sedimentazione*

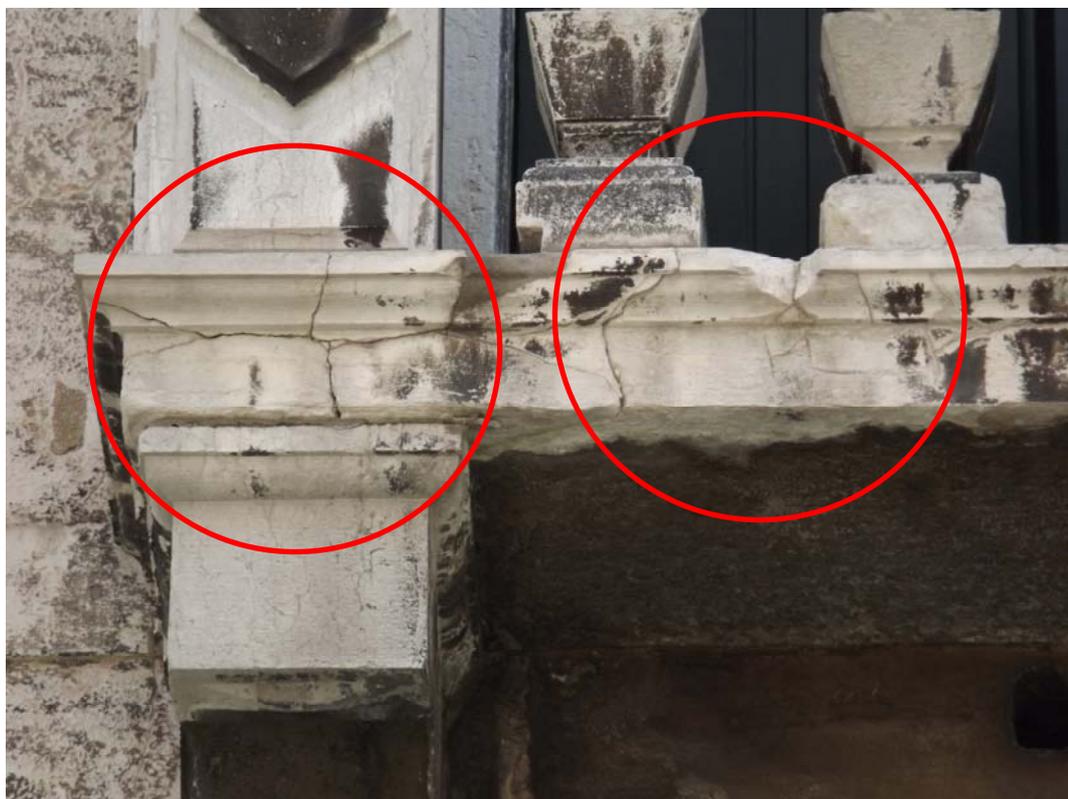
*Fessurazioni con scagliature e distacchi*

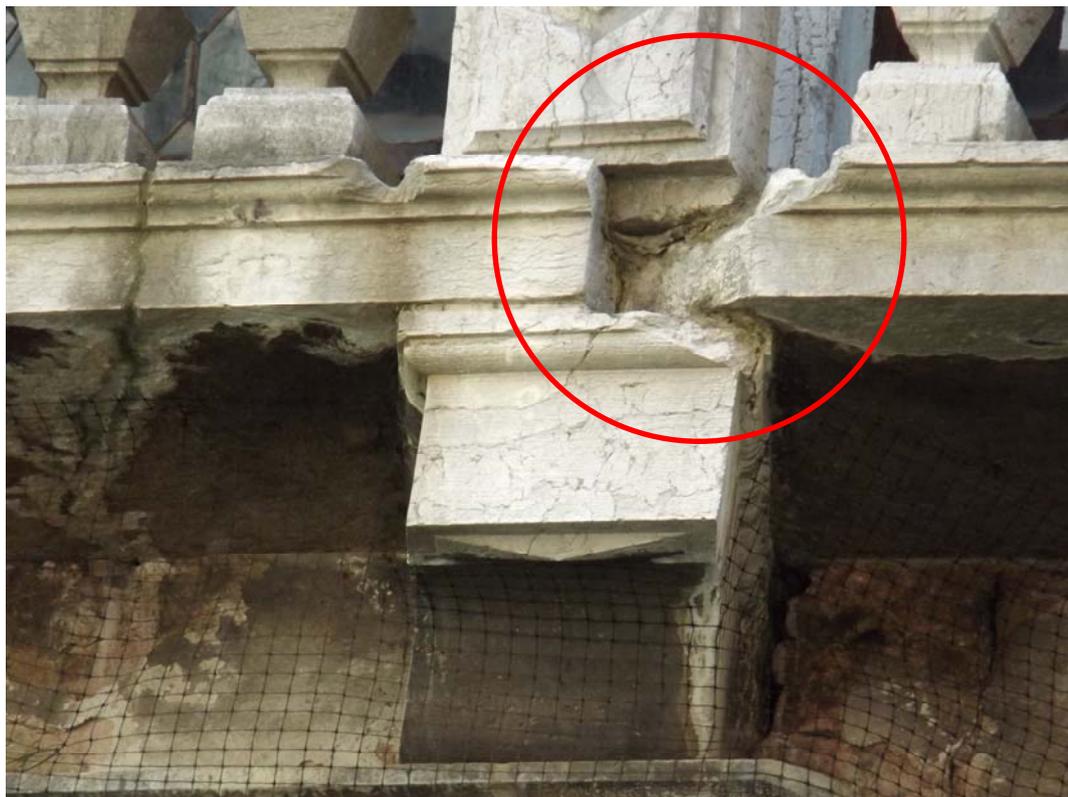
*Fessurazioni con scagliature e distacchi*

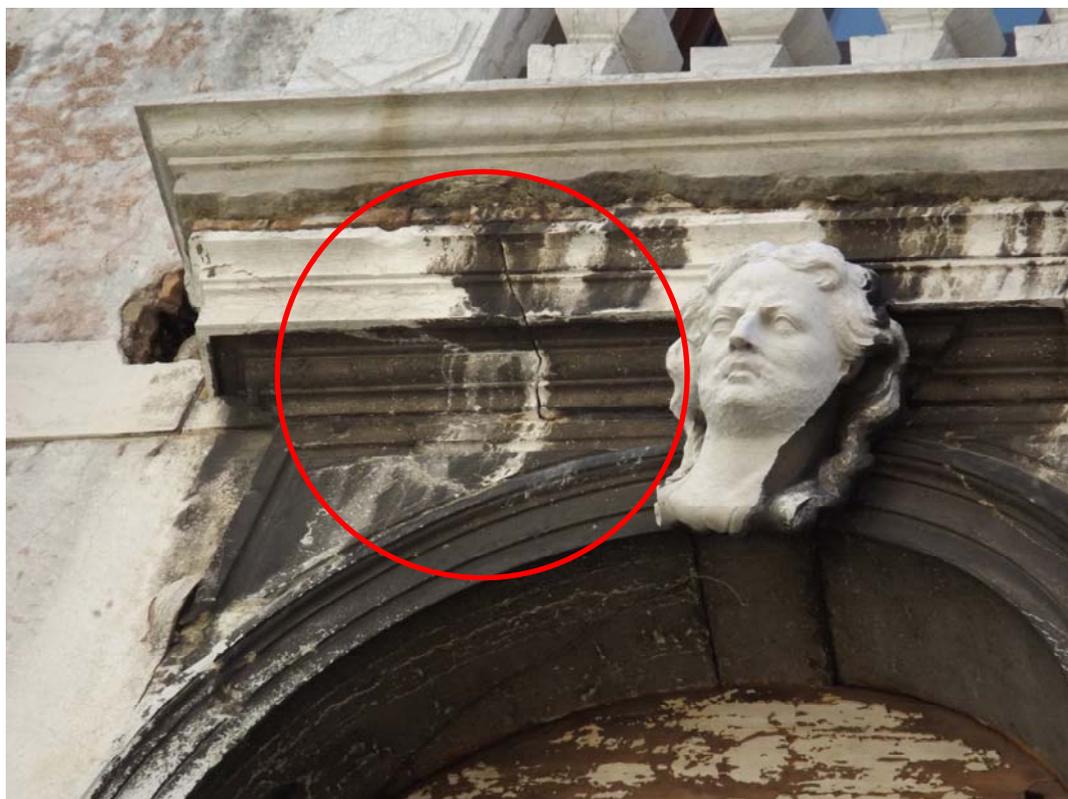
*Fessurazioni passanti*

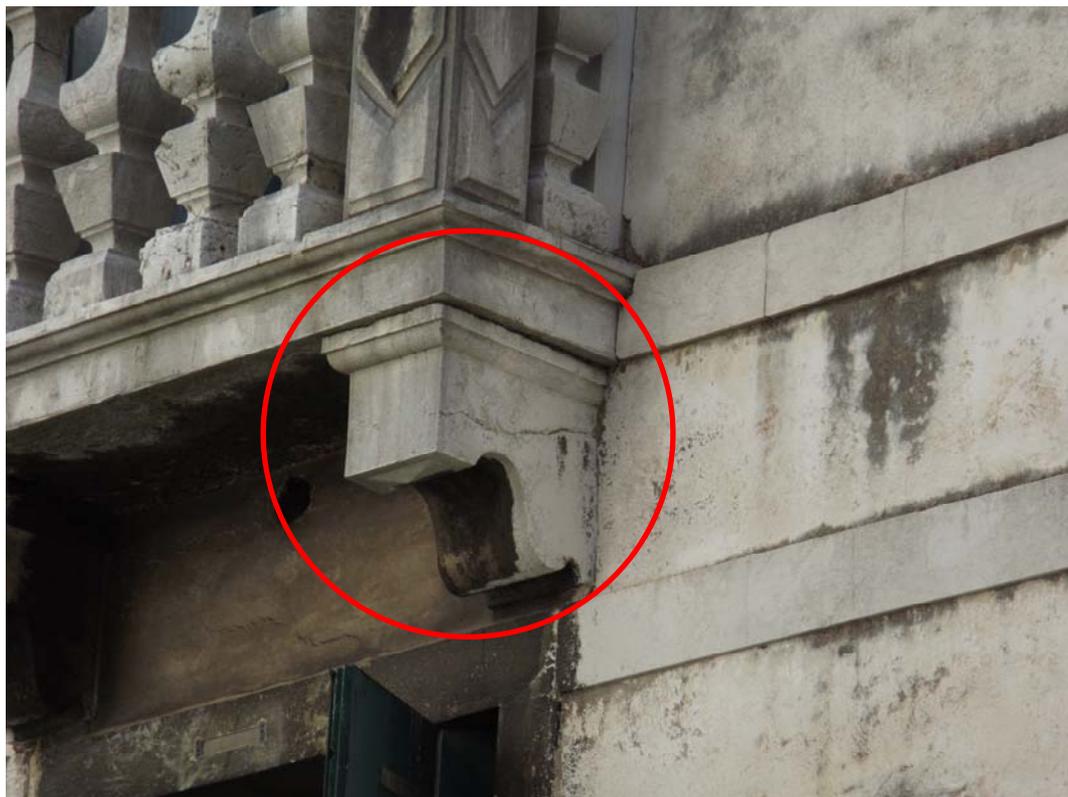
*Fessurazioni passanti*

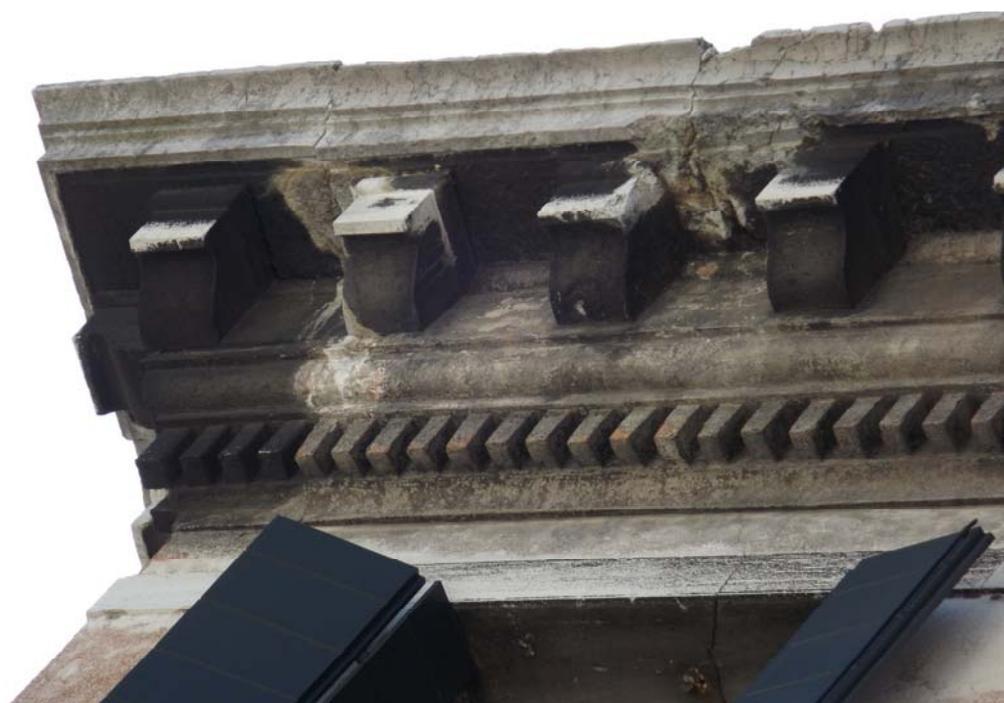
*Disgregazioni*

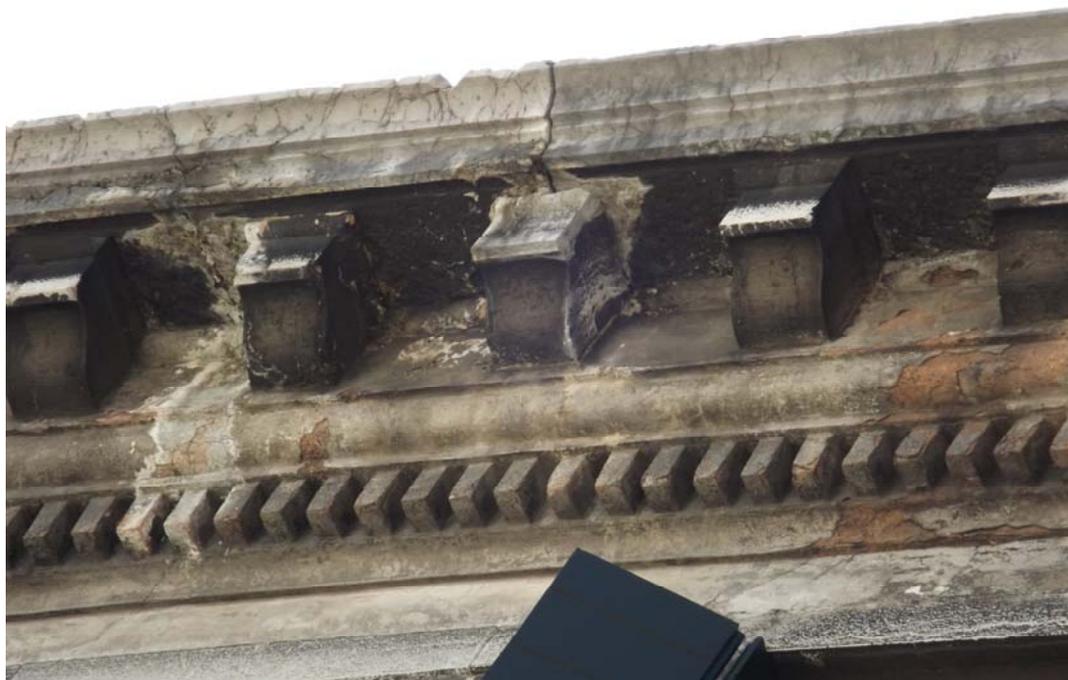
*Disgregazioni*
