## ***Facciata lapidea della Chiesa di San Zaccaria.***

### ***Restauro conservativo.***

#### *Relazione finale.*

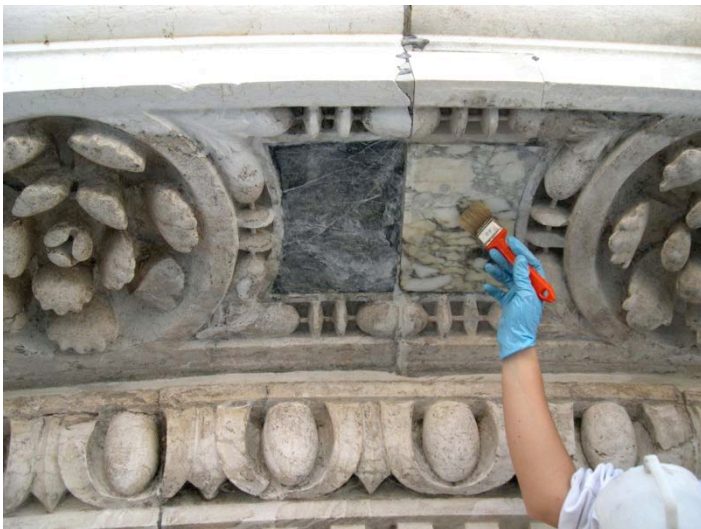
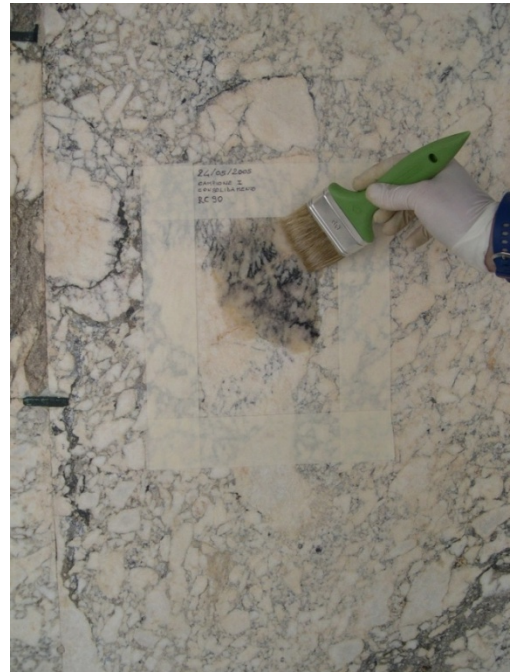
Le operazioni di preconsolidamento degli elementi lapidei decorativi hanno interessato tutta la facciata, sia la pietra d'Istria che i marmi. Sugli elementi in via di distacco, sulle fessurazioni e scagliature della Pietra d'Istria, è stato fatto un preconsolidamento a punti mediante iniezioni di resina epossidica fluida Araldite, previa pulitura con solvente (Acetone) e stuccatura di contenimento con una maltina di polvere di marmo e calce Lafarge.

I marmi, preconsolidati con resina silossanica RC90 data a pennello fino a rifiuto, sono stati

preventivamente spolverati con pennelli morbidi. Sulle lastre marmoree erano presenti svariate stuccature e sbavature cementizie del precedente restauro; queste sono state rimosse con bisturi e microscalpelli.

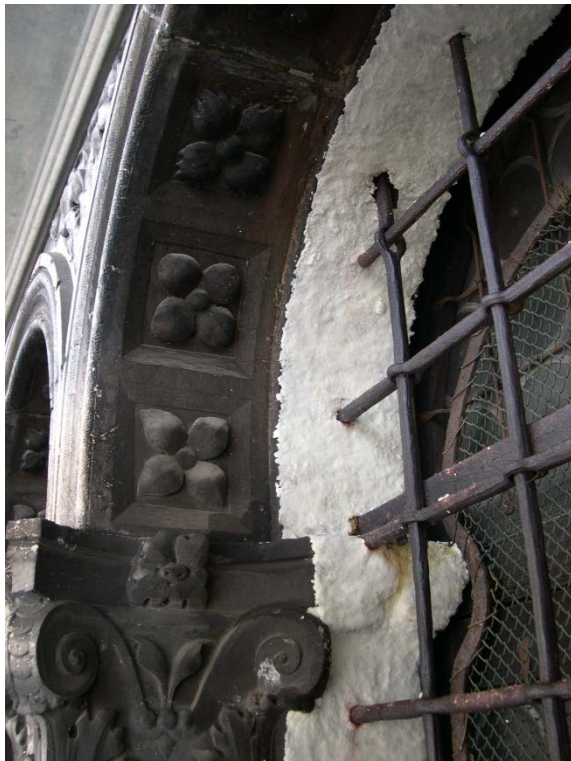
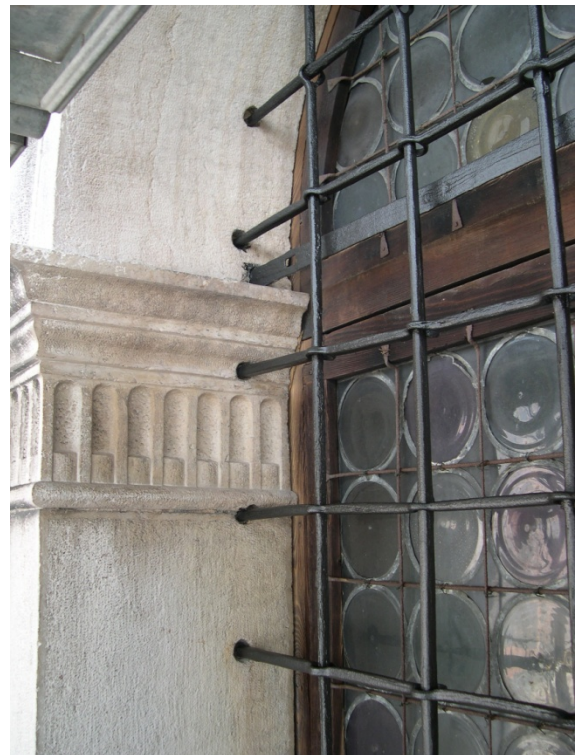
Prima di procedere al lavaggio di tutta la facciata è stata fatta la manutenzione degli infissi lignei e delle vetrate in piombo, smontando il telaio in ferro della rete di protezione agganciata alle grate dei fori finestra. Le grate sono state spazzolate e cartavetrare per asportare la ruggine e le scaglie, trattate col convertitore della ruggine Ferox; infine è stata applicata una vernice Micacea in due successive mani.

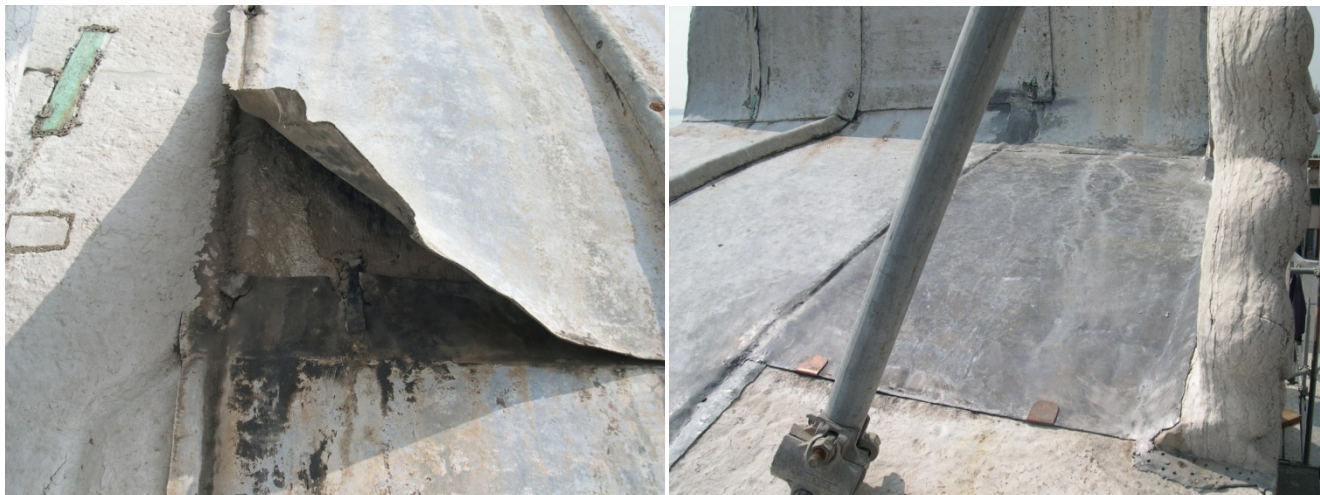
Altra operazione preliminare alla pulitura è stata il controllo delle coperture in piombo del coronamento della facciata fino al terzo orizzontamento. Per le lastre preesistenti e danneggiate è stata fatta una pulitura degli accumuli di terre sottostanti i distacchi, riadagiate, risaldate in seguito con stagno e rifissate tutte con chiodi in rame; una lastra di piombo scivolata in basso di circa 50 cm è stata riposizionata.

Le parti mancanti o danneggiate delle coperture sono state integrate con fogli nuovi di piombo, di grandezza e spessore adeguato, saldate in stagno e fissate con chiodi in rame.

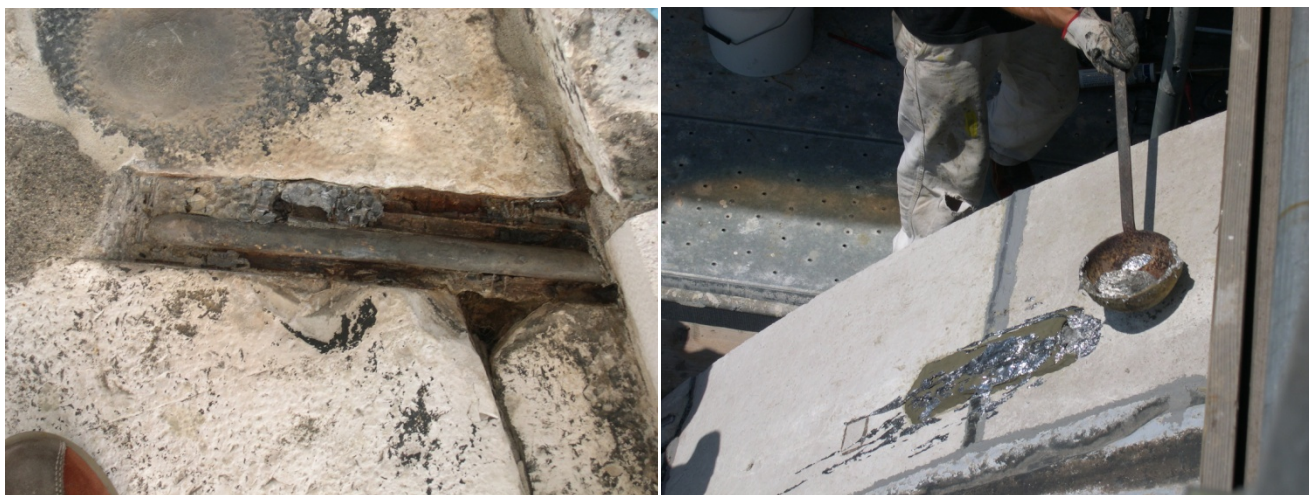
Sempre sul coronamento e sui marcapiani sono state rimosse, dove possibile, le staffe in ferro ossidate e/o non più funzionali e sostituite con nuove in acciaio Inox di adeguate dimensioni e relativa piombatura a caldo ; le originali in buono stato di conservazione sono state pulite dalla ruggine con spazzole di ferro e protette con convertitore di ruggine Ferox con relativo rifacimento della piombatura.

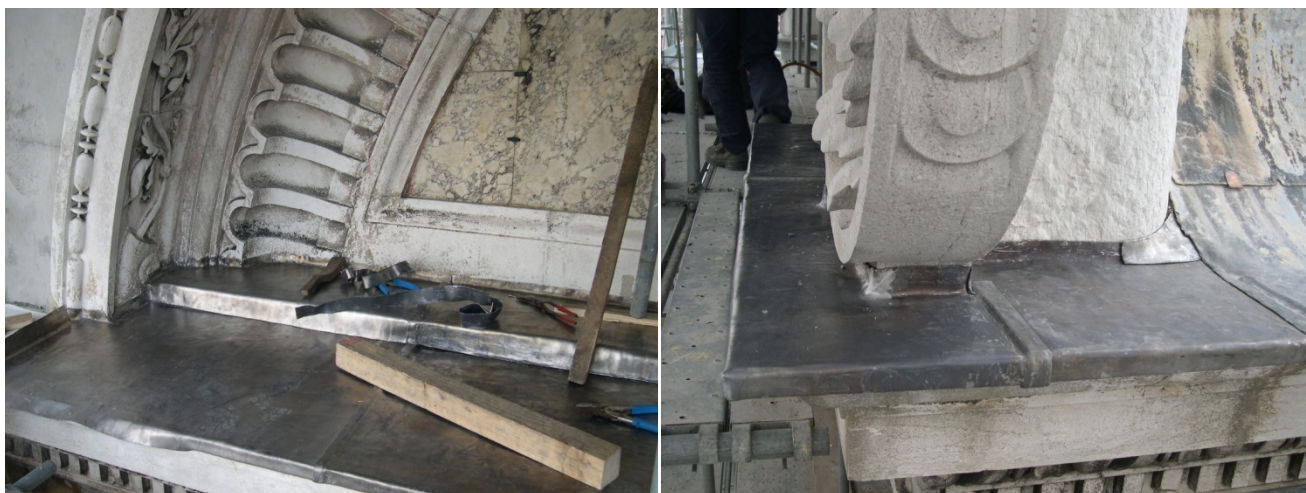
E' stata eseguita la messa in opera di nuove copertine in piombo di spessore di 2 mm sulla cornice del I° orizzontamento, con saldature a stagno delle lastre e risvoltamento di 5 cm sullo spigolo della superficie aggettante; questa sono state fissate con viti ottonate alla pietra e sigillate con speciale silicone sui bordi delle lastre, al fine di migliorare l'isolamento dall'acqua.

Si è eseguita infine la sagomatura in piombo degli alloggiamenti delle lance metalliche sulle mani delle due statue del III orizzontamento al fine di proteggere il materiale lapideo dalle percolazioni di ruggine e migliorarne la tenuta statica.

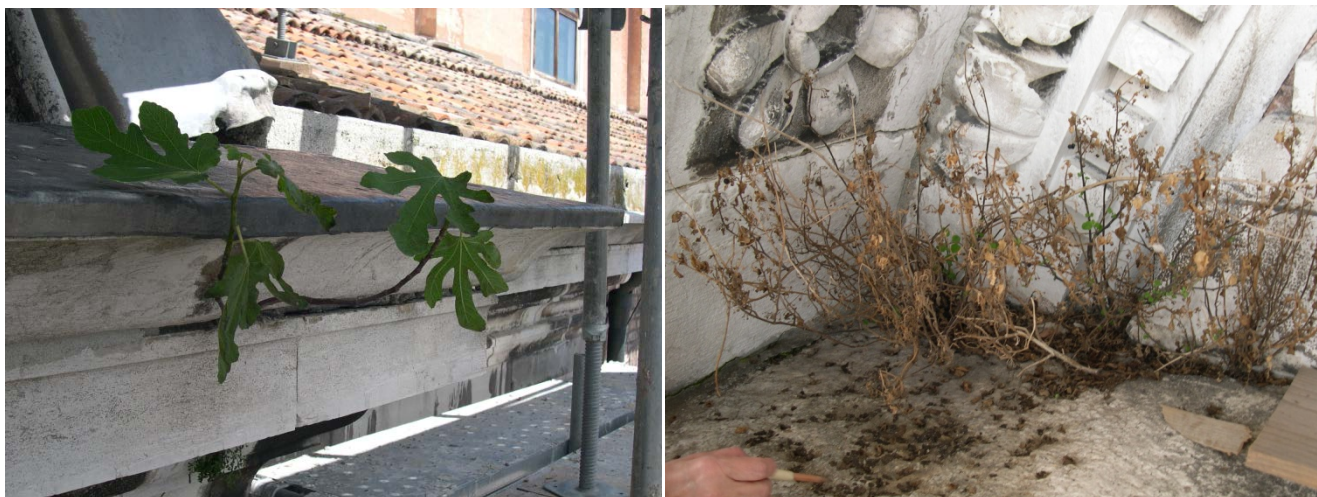
La massiccia presenza di piante infestanti e ad arbusto sulla facciata ha richiesto una disinfestazione di tipo diverso a seconda del caso. Le piante grandi ad arbusto sono state trattate con un biocida a penetrazione fogliare [Serenio, erbicida sistemico per il controllo infestazioni annuali] : è stato spruzzato sulle foglie ogni 4/5 giorni fino a completa essiccazione della pianta con rimozione manuale delle stesse fino a completa eradicazione . Le alghe e i muschi, dopo l'identificazione biologica sono stati trattati con l'applicazione del biocida Desogen (Sali quaternari d'ammonio a base di Cloruro di alchil dimetilbenzilammonio) in soluzione acquosa al 4% a spruzzo su tutta la facciata e sciacquato con acqua e spazzole morbide di saggina dopo una settimana. Il trattamento è stato ripetuto due volte.

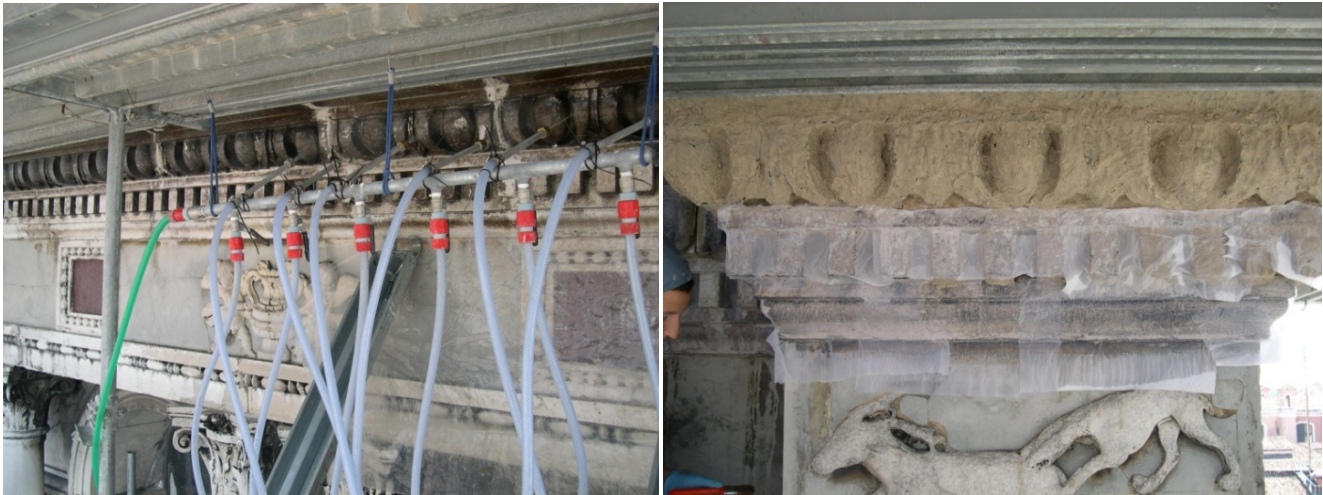
Terminate tutte le operazioni preliminari si è passati alla pulitura dei materiali lapidei. La prima operazione è stata quella di asportare manualmente tramite bisturi e spatole di adeguate dimensioni i depositi polverosi incoerenti e coerenti e di assottigliare anche tramite vibri incisori ad aria compressa le croste nere dendritiche e le concrezioni calcaree.

Per la pulitura della pietra d'Istria si è scelta una metodologia mista usando a seconda delle zone l'impianto di nebulizzazione e/o gli impacchi chimici. Nelle zone più difficili da raggiungere, come il retro dei capitelli, o comunque dove il tipo di sporco lo permetteva, è stato usato l'impianto di nebulizzazione a bassa pressione, su piccole porzioni al fine di ottenere un miglior controllo dell'intervento, e rifinito con spazzolini in saggina morbida.

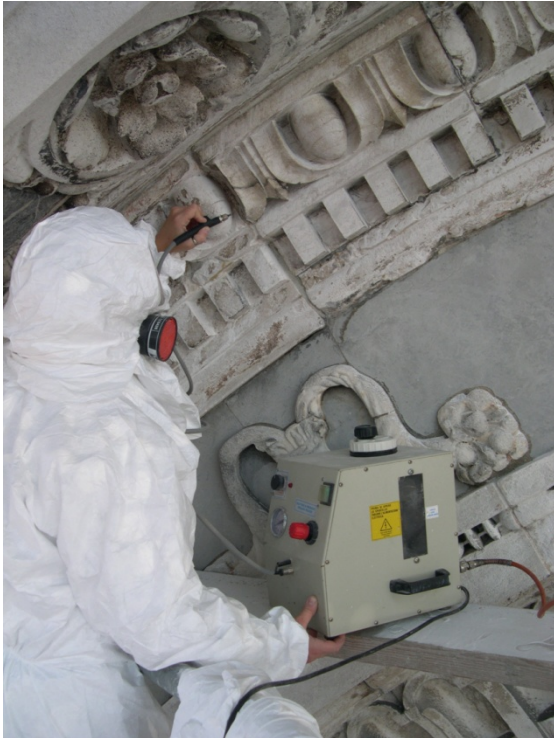
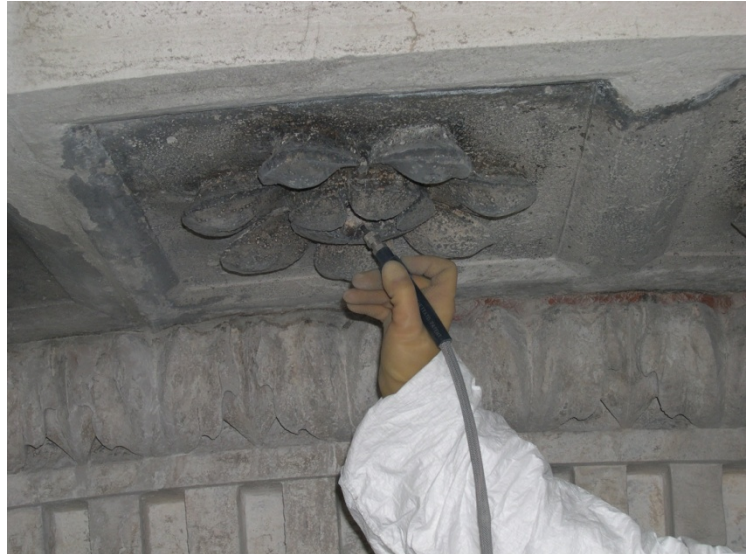
Nelle zone dove la crosta nera e lo sporco erano più consistenti sono stati applicati impacchi di soluzioni in acqua di carbonato di ammonio al 10% supportato in parti uguali da argilla (sepiolite) e polpa di carta (Arbocel). La durata degli impacchi cambiava a seconda della zona e della persistenza dello sporco. Le incrostazioni residue sono state infine rifinite con la micro sabbiatura di precisione con polvere di alluminio a 220 mesh.

Sui marmi sono stati applicati, dove erano integri, degli impacchi localizzati per rimuovere lo sporco e successivamente rifiniti con la micro sabbiatura di precisione.

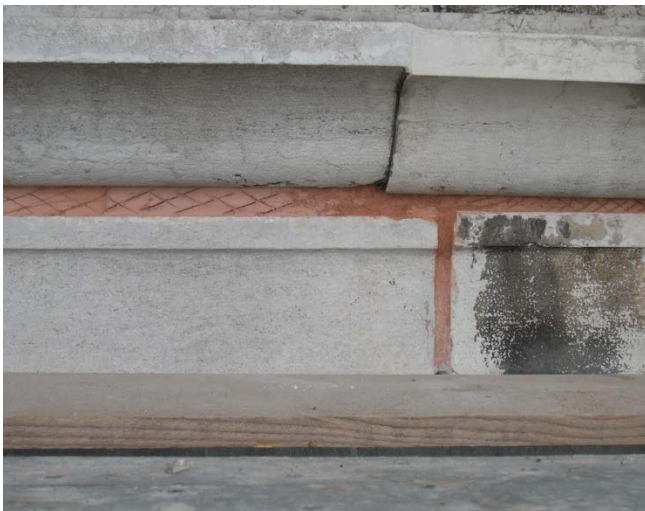
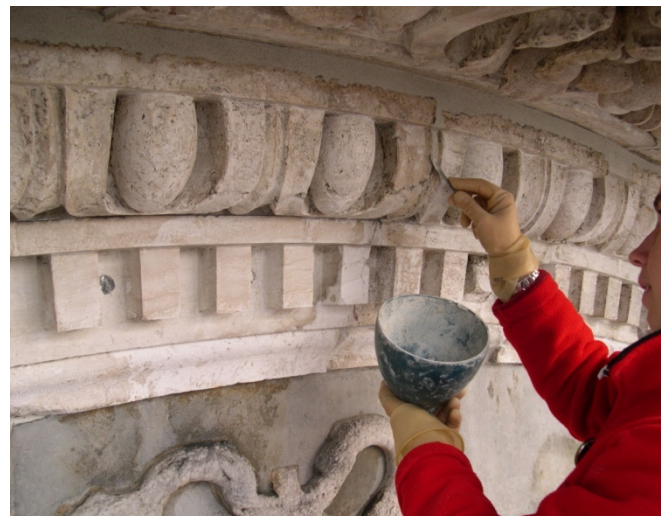
Su tutta la facciata, sia sulla pietra che sui marmi, erano presenti stuccature cementizie che il più delle volte sovrastavano il materiale originale. Queste e quelle compatibili ma degradate sono state rimosse completamente. Le fessure tra i giunti sono state pulite e trattate con il biocida per evitare la formazione di nuova vegetazione e stuccate nuovamente prima con uno strato preparatorio di coccio pesto e grassello di calce, poi con la stuccatura finale con calce Lafarge e inerte di polvere di marmo idonea per colorazione e granulometria.

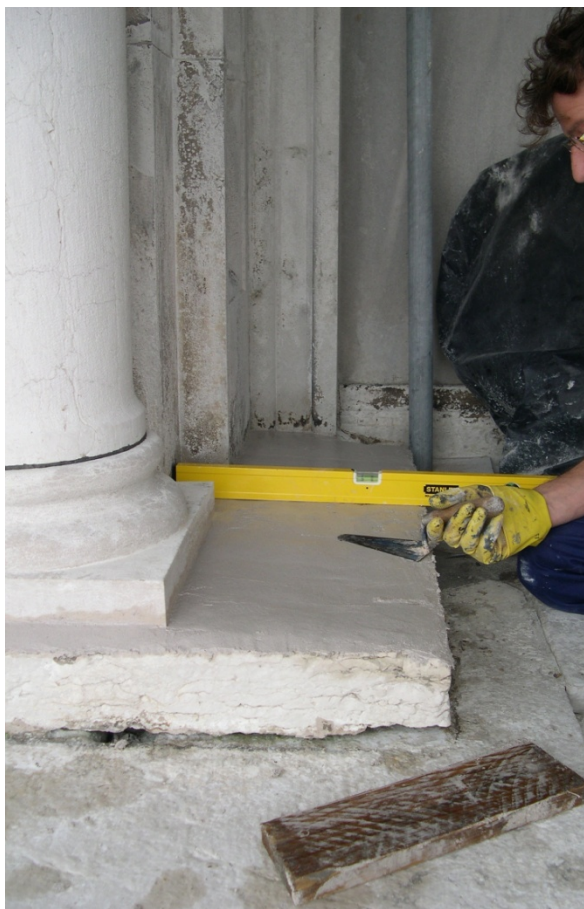
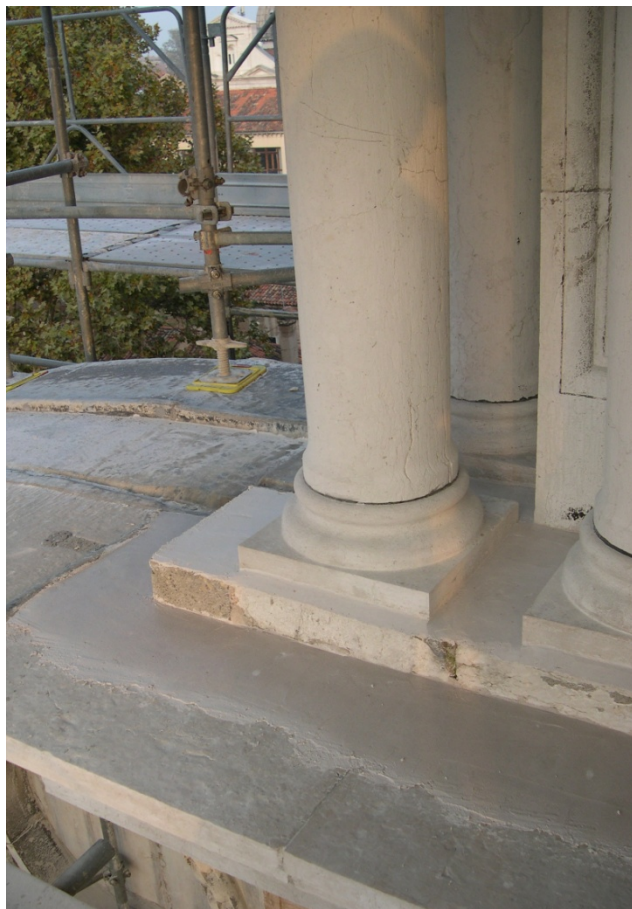
Per evitare il ristagno dell'acqua piovana e il dilavamento su vie preferenziali, sono stati formati, nelle zone di aggetto delle cornici del I-II-III orizzontamento e sul marcapiano del V, dei piani inclinati in malte plastiche adittivate con fibre di vetro (MGN) di colore simile alla pietra d'Istria.

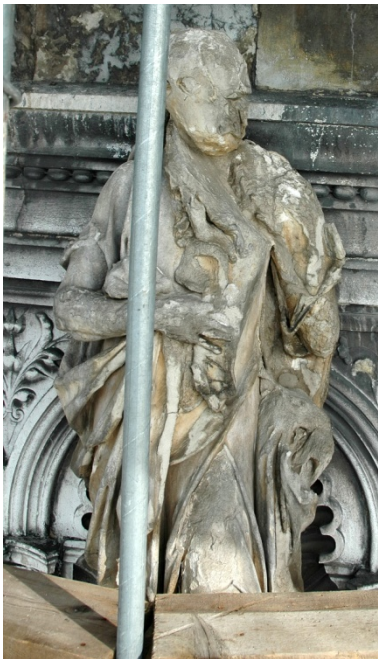
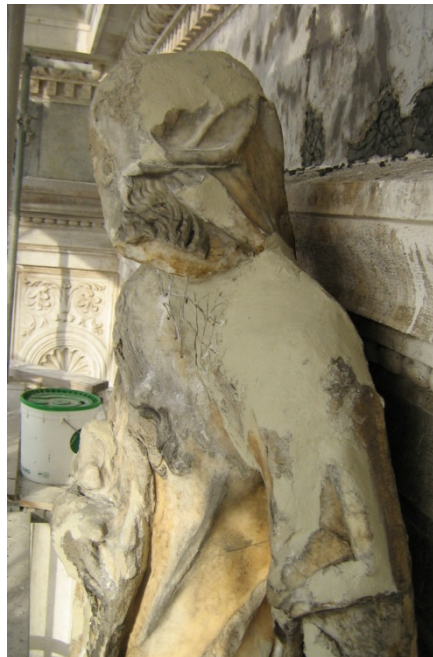
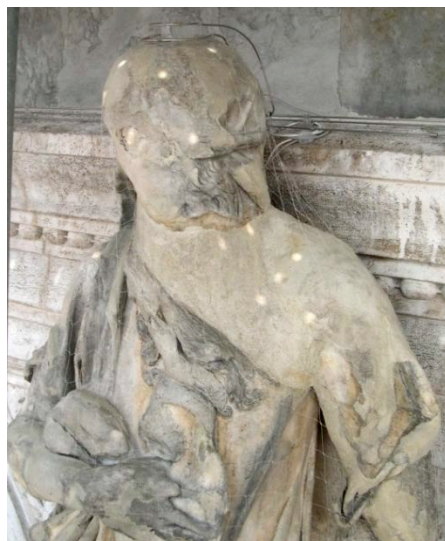
Nel 1984 la statua posta sopra in portale centrale era stata sottoposta ad un restauro. La statua presentava diverse zone del marmo polverizzate e mancanti; si è pertanto dovuto nuovamente consolidare tutta la scultura. Nelle zone dove il marmo polverizzava è stato fatto un consolidamento localizzato con resina silossanica (RC 90) per mezzo di siringhe e nelle altre parti a pennello fino a rifiuto. Con solventi dati a tampone sono state pulite le parti più annerite e con consistenti depositi polverosi. La pulitura è stata rifinita con la micro sabbiatura di precisione con polvere di alluminio a 220 mesh.

Una grande mancanza di materiale sotto la testa causava una notevole debolezza strutturale ; la Direzione dei lavori quindi optato per la ricostruzione della parte in malta di polvere di marmo simile all'originale e calce Lafarge, rinforzandola con un reticolo in acciaio.
