CAPPELLA LANDO
Chiesa di San Pietro –Castello
Venezia

Restauro mosaico

Relazione tecnica

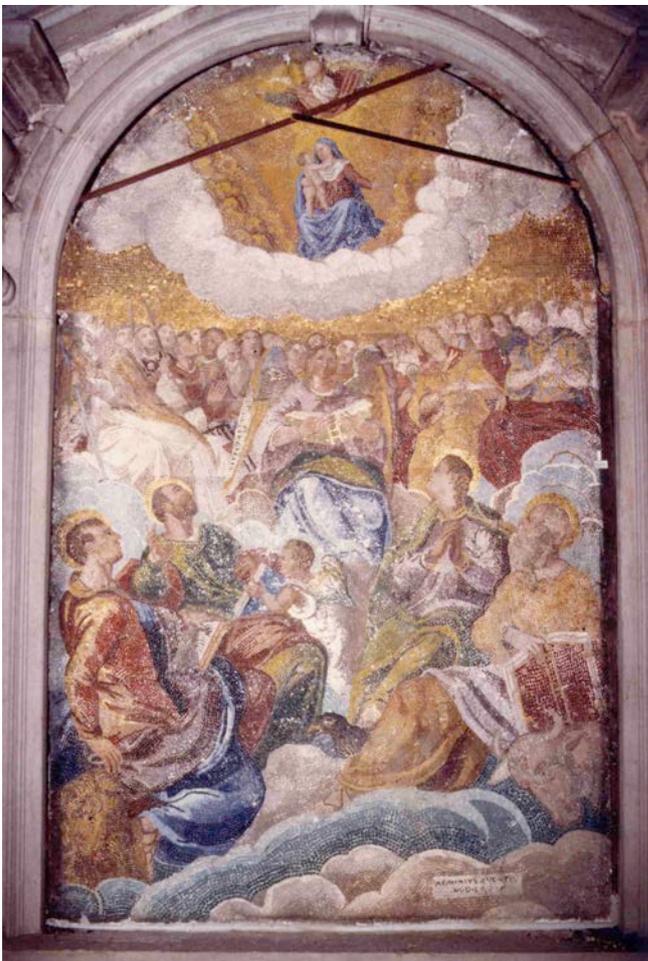
L'esigenza di smontare la pala a mosaico è nata dalle condizioni precarie della stessa. Si riscontravano spanciamenti, distacchi e caduta di tessere.

Con un precedente intervento si erano iniettate malte consolidanti e anche della schiuma (poliuretano) espansa.

Erano presenti alcuni pezzi di una cornice lignea che, dall'impronta rimasta, celava anche 4 cm. di mosaico.

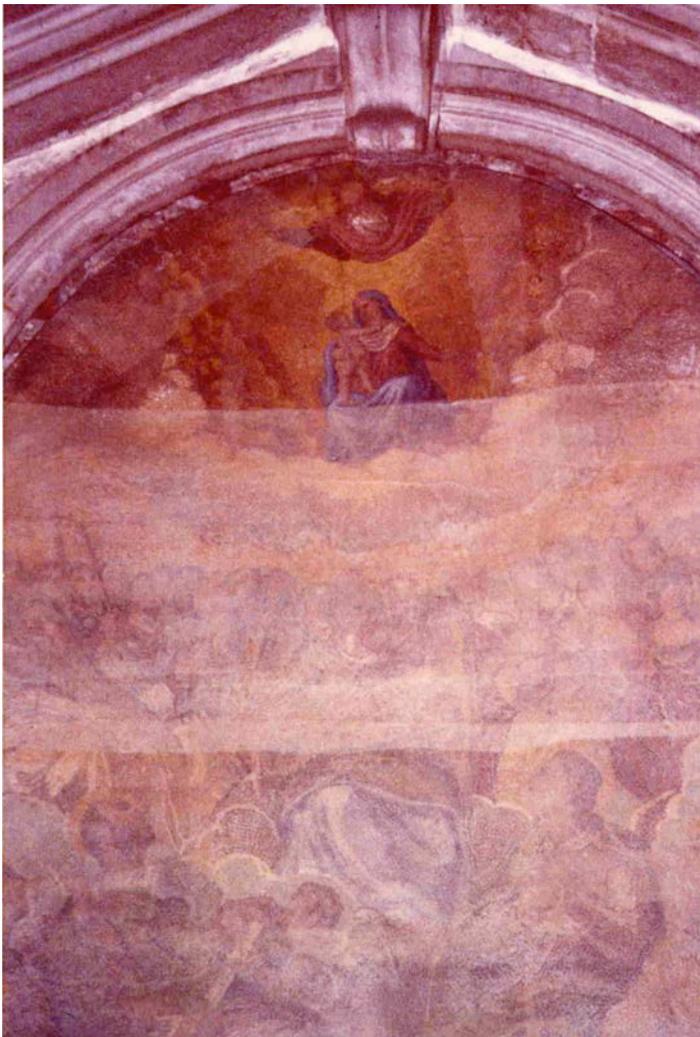
Dopo una leggera spolveratura, che ha dato modo di recuperare tutte le tessere in fase di distacco, si sono applicate con colla di coniglio sciolta in acqua due strati di garze.

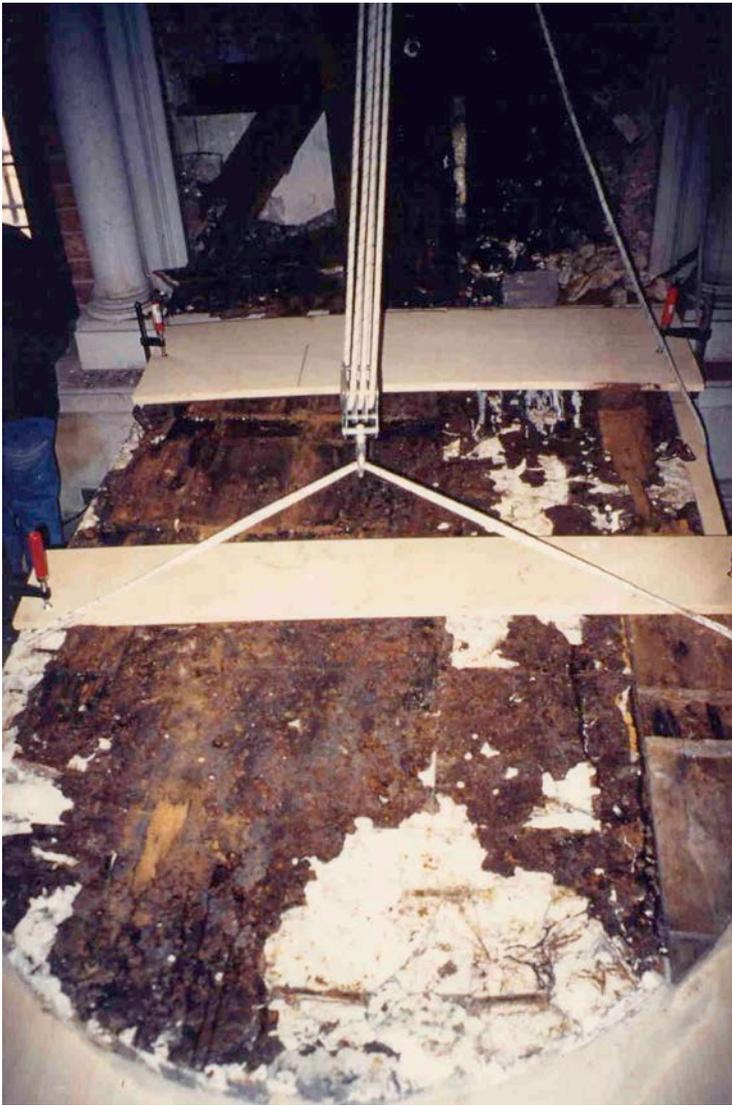
Costruito un ponteggio atto alle manovre di smontaggio, si è sfilata la pala bloccata con dei martinetti ad una tavola di compensato e poi calata su un piano d'appoggio.

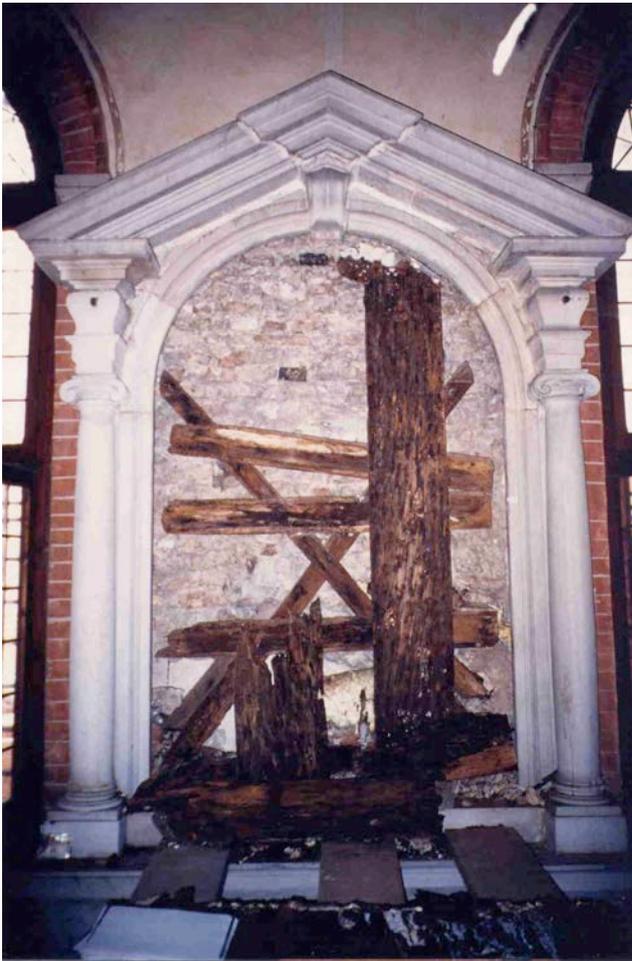
Viste le condizioni della struttura lignea addossata alla muratura e quella del retro della pala, si presuppone che questa non fosse mai stata smontata.

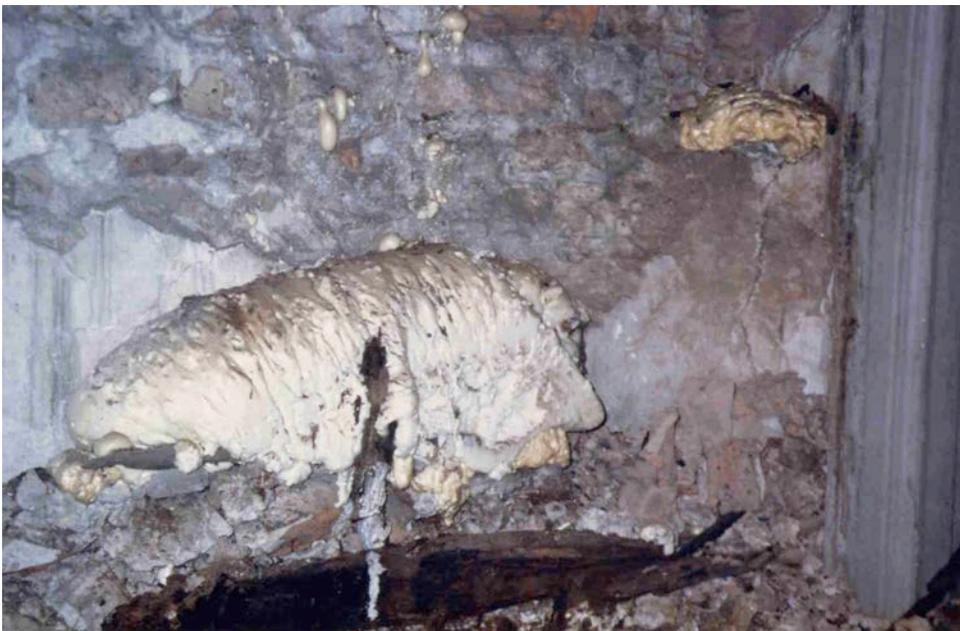
Si notano invece gli interventi fatti dal davanti e passati nel retro.

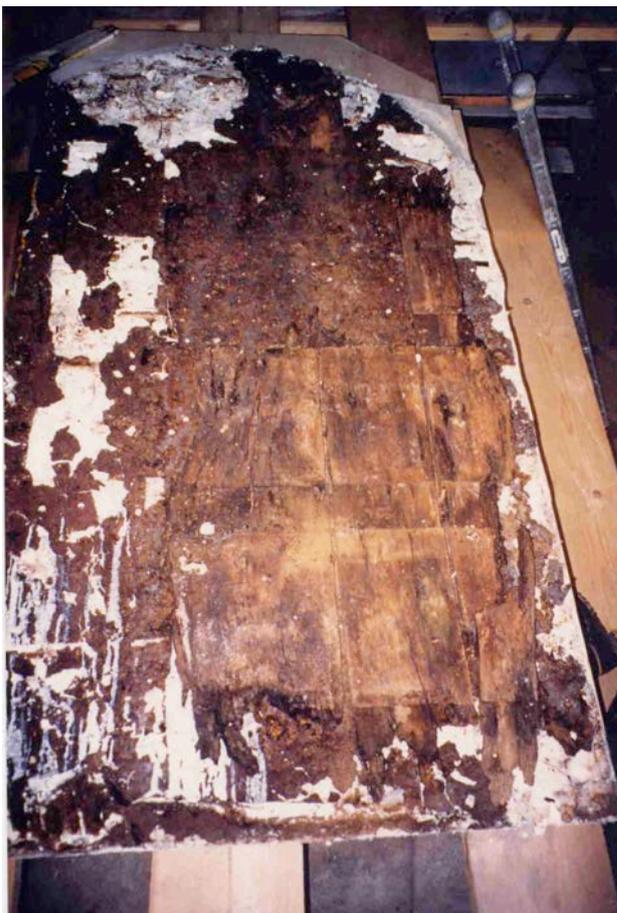
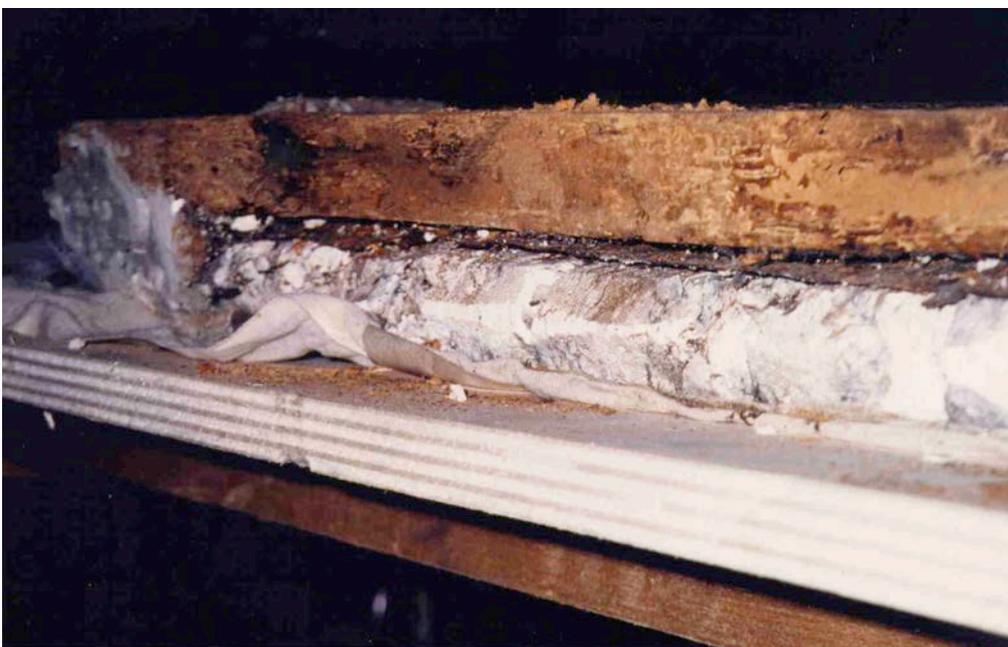
Lo spessore della pala era di 8 cm.; l'ultimo strato, di circa 3 cm., era composto da tavole lignee in alcuni punti completamente polverizzate anche a causa degli attacchi degli insetti xilofagi.

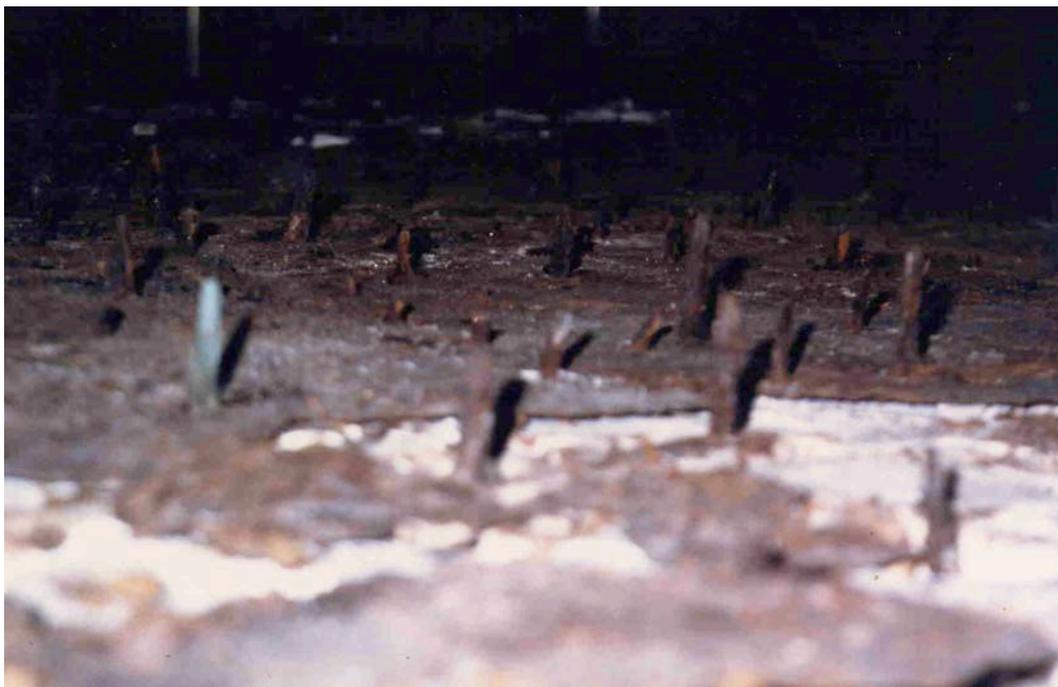
Sopra a questo era posizionata una lamina di ferro composta da elementi quadrangolari dai quali spuntavano una serie di chiodi di ferro.

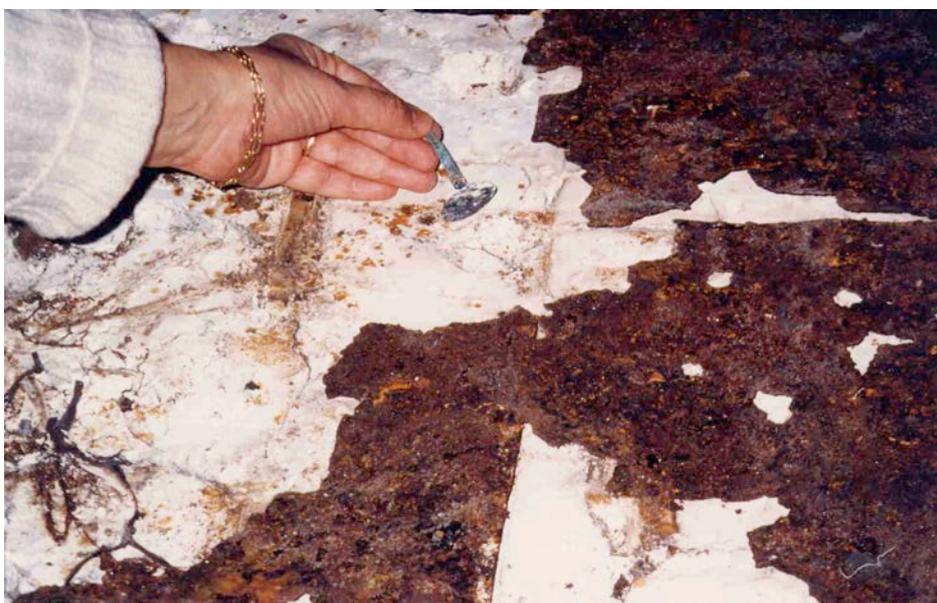
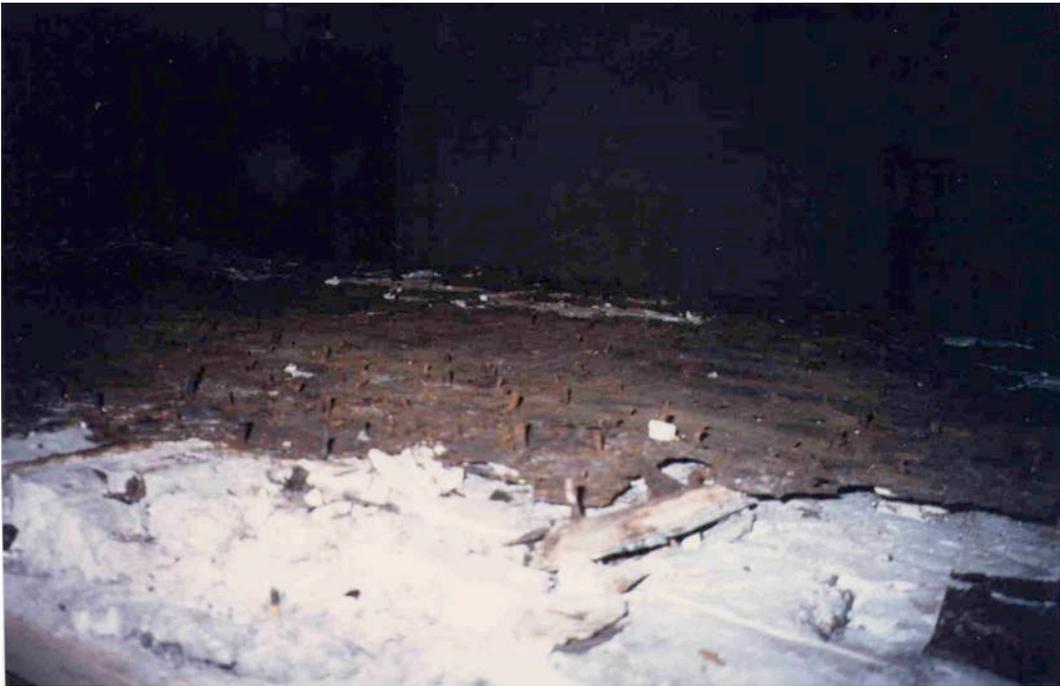
Eliminata facilmente, date le condizioni di friabilità, si è riscontrato che i chiodi erano di due tipi; i primi con una testa di circa 2 cm. e lunghi 4 cm., presumibilmente servivano ad agganciare tutta la struttura. Gli altri erano infilati in una staffetta di legno lunga circa 12 cm. ricoperti da una lamina in lega di rame.

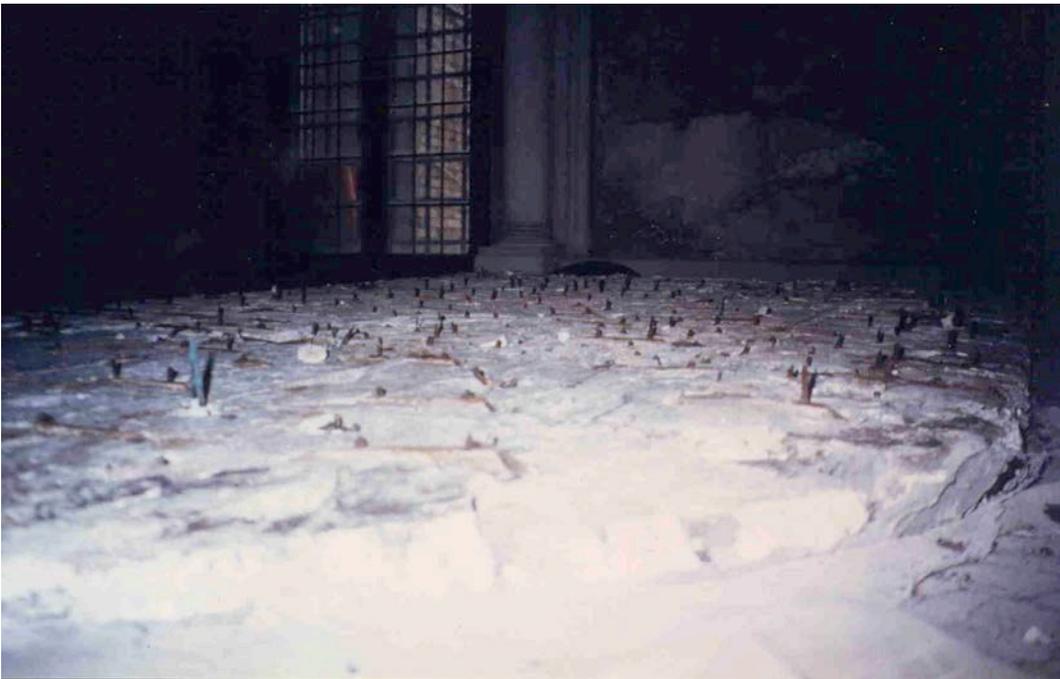
Nella malta alta circa 5 cm., a base di calce e polvere di pietra, questi elementi erano inseriti in modo uniforme ad una distanza di circa 15 cm.

Si può ipotizzare che l'utilizzo fosse come distanziatori nella stesura della malta e anche per irrobustire la medesima.

Viste le condizioni fratturate e fessurate si è deciso, in accordo con la Direzione Lavori, di asportare tutto lo strato di allettamento.
