DITTA CONCORRENTE:	
G.R.C. <i>Gruppo Restauro Conservativo snc</i> S. Polo 1135 – 30125 Venezia	
SCHEDA N°	1
TIPOLOGIA DEI LAVORI DI RESTAURO RELATIVI ALLA PRESENTE SCHEDA	
Restauro conservativo facciata e portale in pietra d'Istria.	
OGGETTO DELL'INTERVENTO	
Chiesa di Santo Stefano - Venezia	
STAZIONE APPALTANTE E SOPRINTENDENZA COMPETENTE	
Soprintendenza ai Beni AA, per il paesaggio e patrimonio storico, A e demotnoantropologico. Di Venezia.	
DATA DI INIZIO LAVORI	DATA DI FINE LAVORI
23/02/2000	06/06/2001
EPOCA STORICA	
XV sec.	
OPERAZIONI DI RESTAURO ESEGUITE	
<u>Portale lapideo</u> <ul style="list-style-type: none"> - Fissaggio di preconsolidamento di scaglie sollevate dei marmi con esecuzione di velinatura con carta giapponese e resina acrilica; - rimozione delle velature con solvente; - consolidamento dei marmi mediante applicazione a pennello, fino a rifiuti, di resina silossanica in solvente; - asportazione meccanica dei depositi incoerenti e di origine biologica; - pulitura della pietra e dei marmi mediante impacchi con polpa di carta e bicarbonato di ammonio in soluzione; - rifinitura della pulitura con aeroabrasivo con ossido di alluminio 220 mesh; - rimozione delle stuc

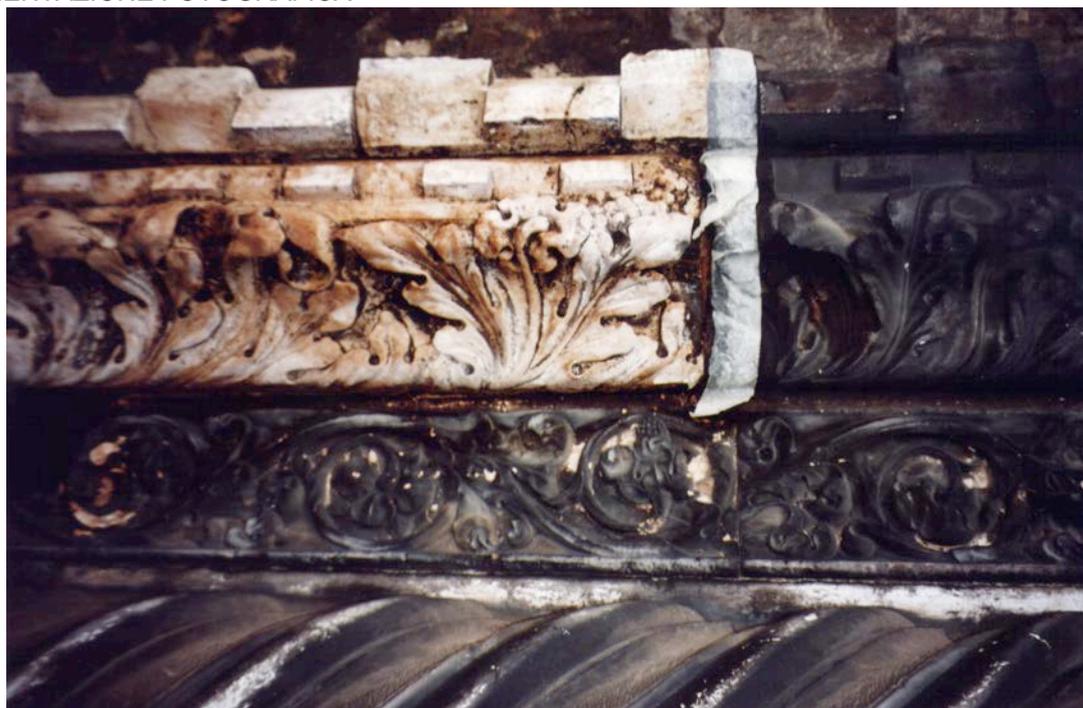
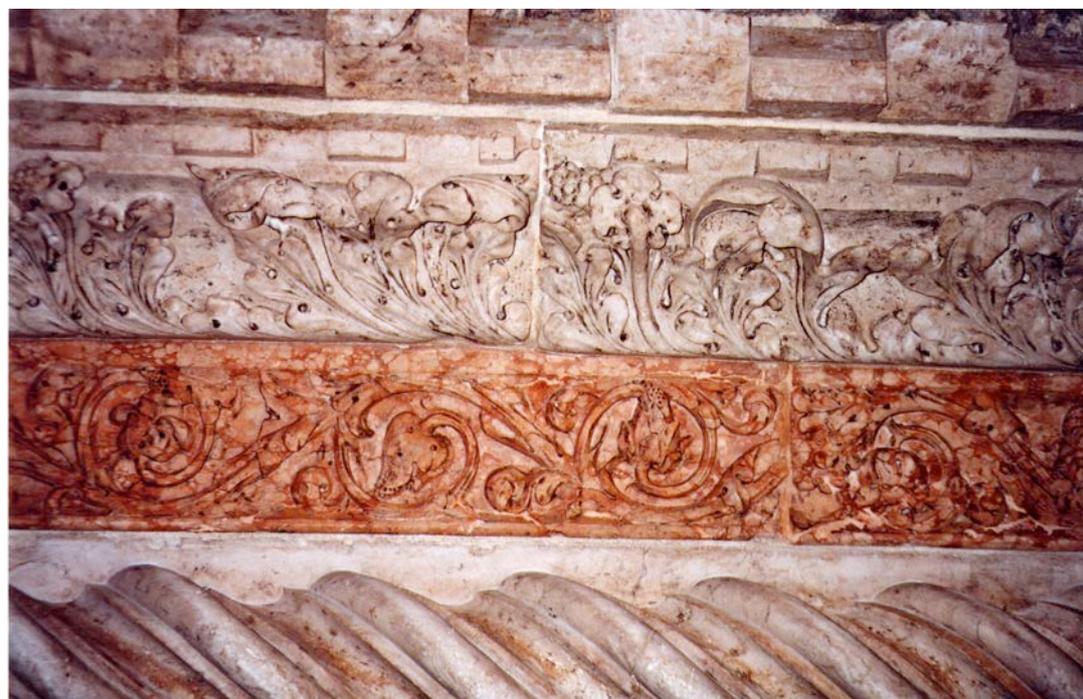
Lo stato di conservazione degli elementi architettonici, degli elementi decorativi e dei rilievi che si situano sul Portale della Chiesa di Santo Stefano a Venezia era alquanto disomogeneo in rapporto ai diversi materiali impiegati, pietra d'Istria, Rosso di Verona e cotto. Per la maggior parte dette opere erano in una condizione conservativa preoccupante, anche per l'aspetto statico.

- alterazioni di tipo chimico-fisico dei materiali
- alterazioni di tipo biologico provocate dalla presenza di erbe infestanti e microorganismi
- depositi organici (guano dei volatili)
- diffusi fenomeni di esfoliazione e decoesione
- fenomeni di fessurazione, fratture di varia entità, scaglie mutilazioni
- strati di polveri incoerenti, depositi superficiali in taluni punti poco aderenti e sottili, in altri omogenei e di spessore notevole. Questi ultimi soprattutto nelle zone di sottosquadro e comunque in quelle più riparate dal dilavamento
- fenomeni di imbianchimento estesi in maniera differenziata sull'intera superficie dovuti a solfatazione superficiale
- ossidazione degli elementi metallici di ferro
- stuccature cementizie presenti tra i giunti degli elementi
- inefficacia statica di ancoraggi non più a tenuta.

Per quanto riguarda le opere da restaurare vere e proprie si è intervenuto innanzitutto, con intervento d'urgenza, alle operazioni preliminari di preconsolidamento localizzato con resina acrilico-siliconica e l'applicazione di carta giapponese.

Le malte cementizie sono state rimosse e le connessure e fessure riempite con composto di polvere di marmo, calce Lafarge.

I vecchi ancoraggi non più a tenuta sono stati rimossi e sostituiti con altri, nuovi, in acciaio AISI 316, fissati con colature di piombo.

Le parti distaccate sono state incollate con utilizzo di resina epossidica e dove necessario si sono inseriti perni in acciaio AISI 316.

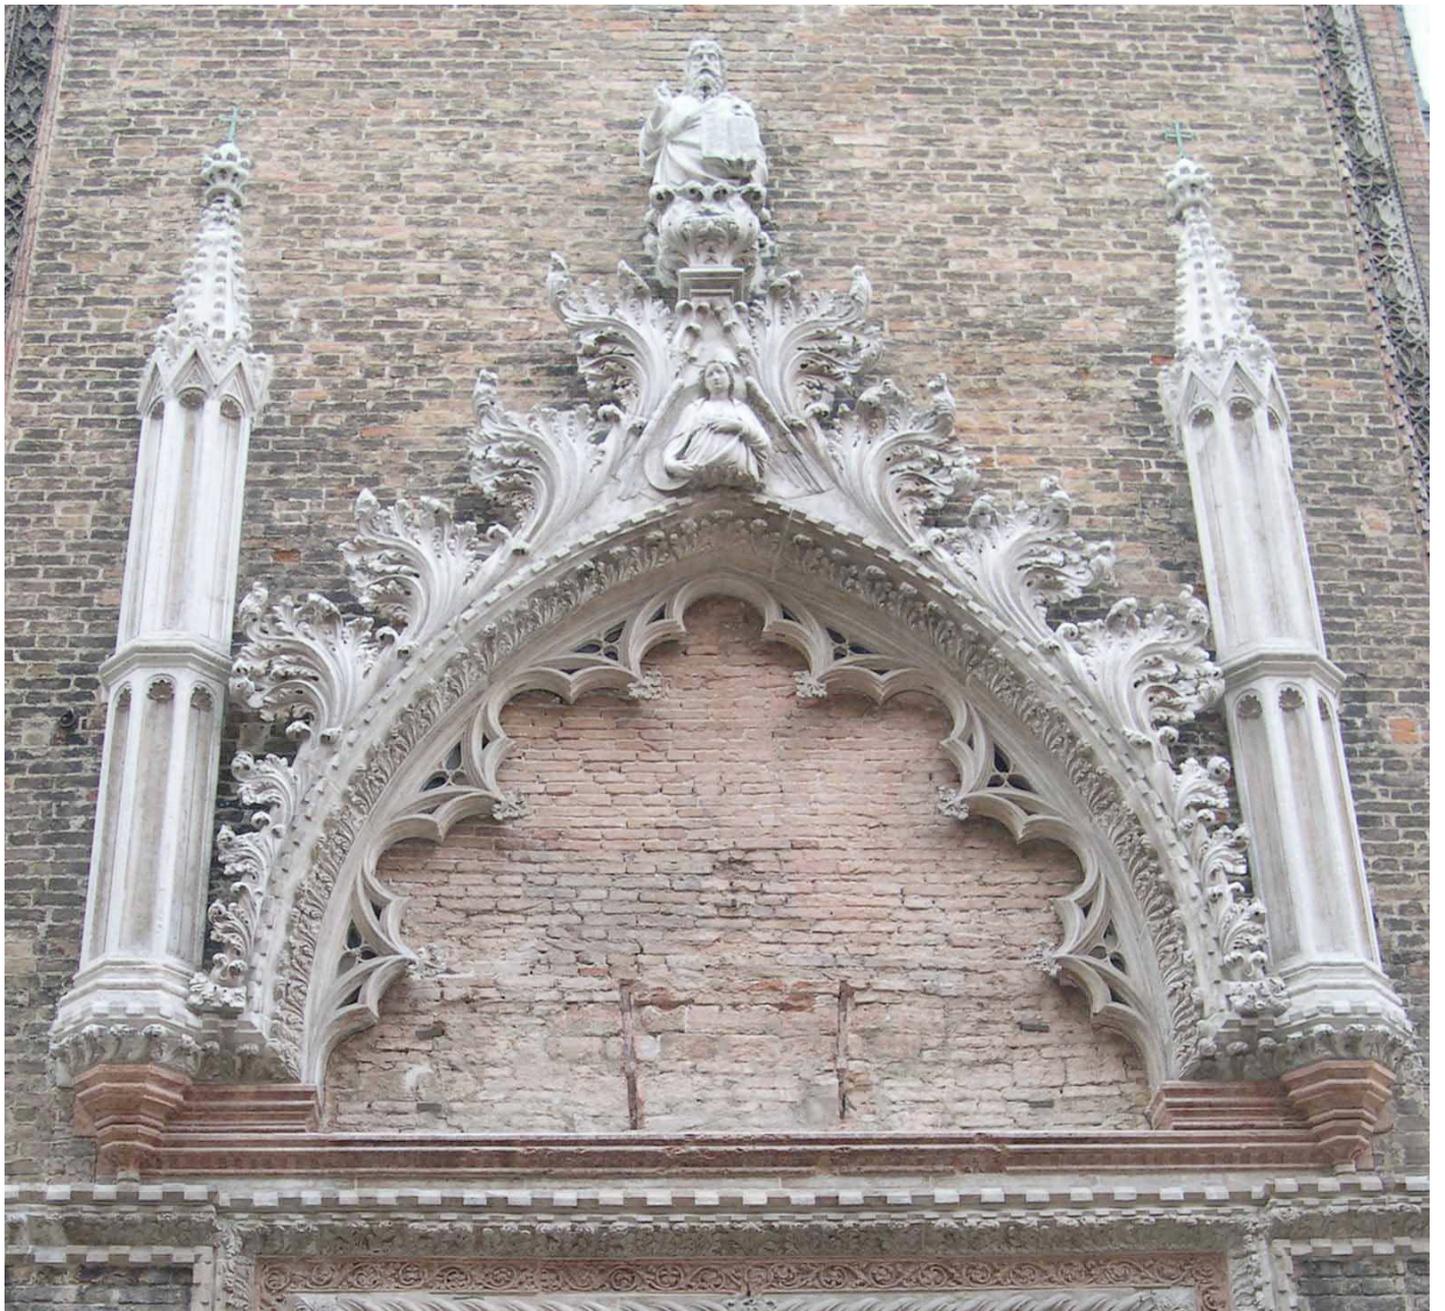
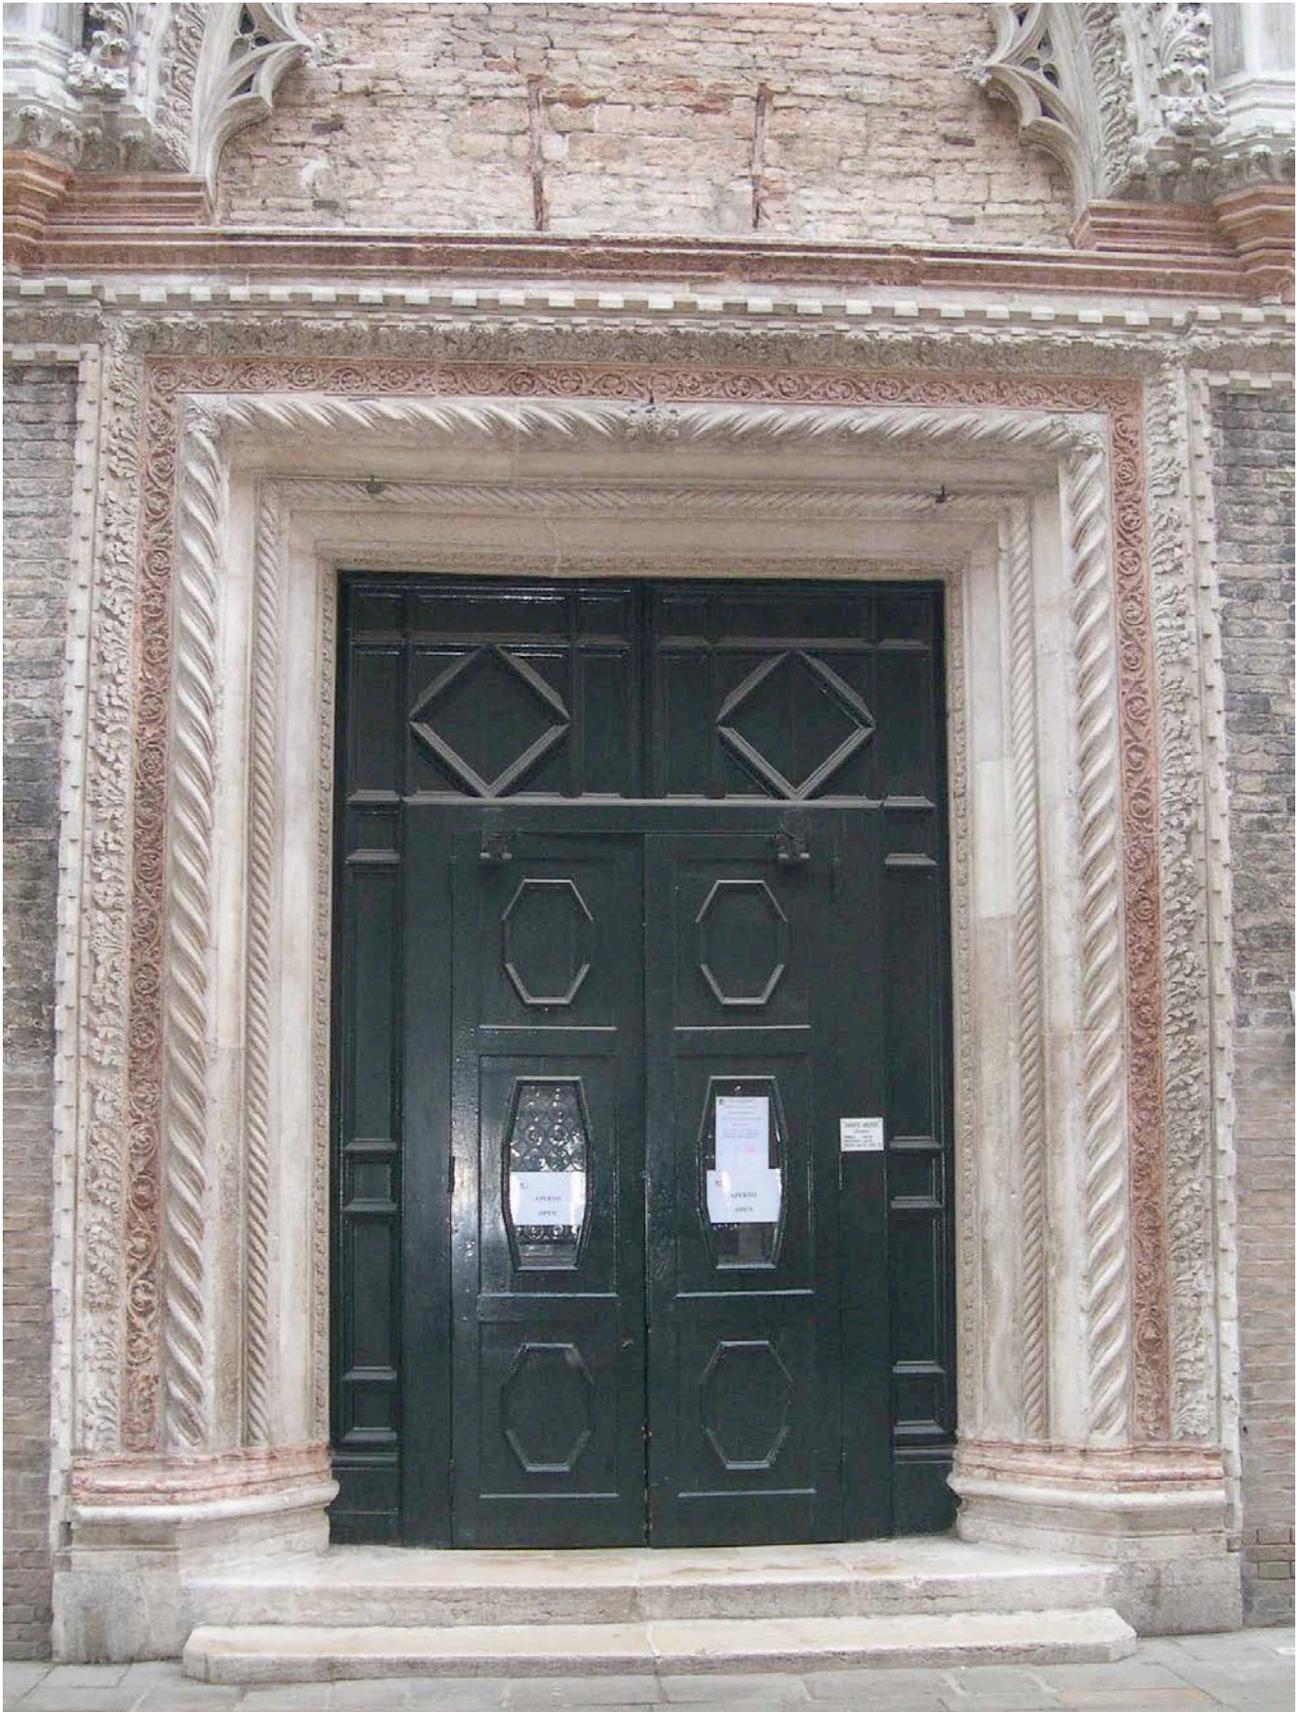
Prima e dopo il restauro.
